MUUTOSTILIDOTE

Tost Europa G 73/72 kytkimen takalaukaisu vintturihinauksessa.

Kaikki PIK-20, 20 B- mallit, PIK-20 D- mallit sarjanumeroon 20 548 saakka.

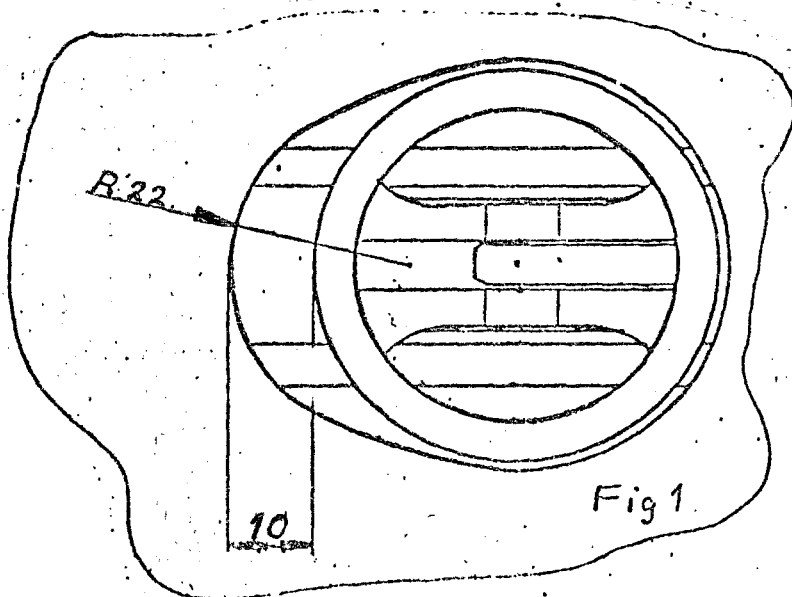
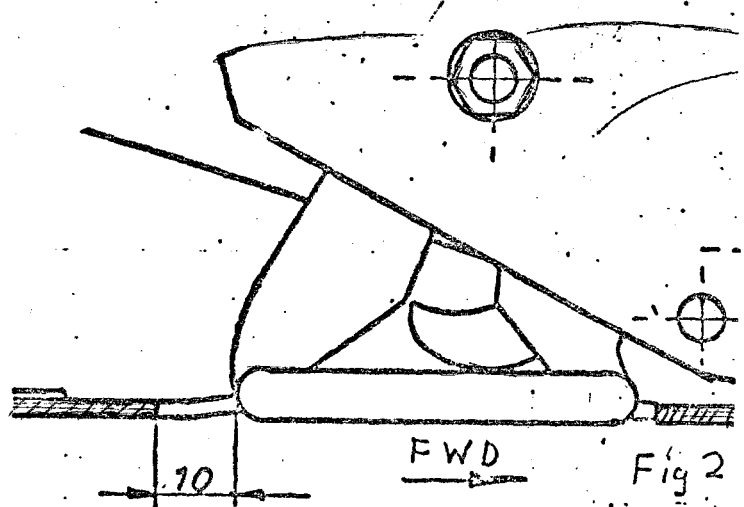
Pakkolaukaisun toiminnassa on havaittu puutteellisuutta uudella Tost 60.290.4 LN 65091 rengasparilla käytettäessä johtuen liian pienestä kytkimen aukosta rungossa.

Kytkimen renkaan aukkoa tulee suurentaa kuvien 1 ja 2 mukaisesti.

Takalaukaisun toiminta on tarkistettava kaikilla käytössä olevilla rengaspareilla.
