Turvallisuustiedote koskien purjekoneiden säilytysolosuhteita ja ohjainjärjestelmien korroosiota

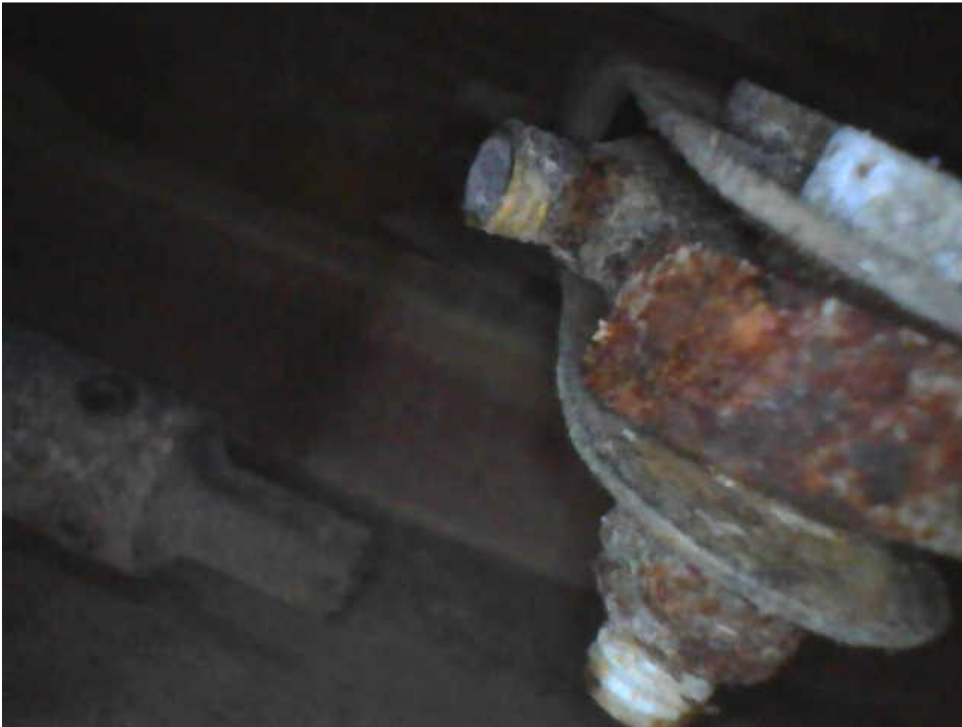
Siiven sisällä olevien ohjainten työntötankojen ja työntötankojen nivelpäiden korroosiosta on raportoitu PIK-20 D purjelentokoneissa, joita on säilytetty tuulettamattomissa kuljetusperävaunuissa. Yhdessä tapauksessa tämä on johtanut työntötangon nivelpään katkeamiseen. Osaan kohdistuvat voimat ovat normaalitoiminnassa hyvin pienet, joten todennäköinen syy työntötangon nivelpään katkeamiseen on laakerin jumiutuminen korroosiosta johtuen, josta on aiheutunut taivutusta työntötangon nivelpään kierteen juureen ohjaimia liikuteltaessa. Työntötangon nivelpään katkeaminen voi johtaa ilma-aluksen hallinnan menetykseen, jos se tapahtuu yhden työntötangon varassa olevassa ohjainlinjassa, kuten korkeusperäsinohjauksen linjassa.

Kuva 1 Ruostunut ja katkennut työntötangon pää siiven sisällä

3. Jollei ole jo tehty kohdan 1 perusteella, tee kohdan 4 toimenpiteet seuraavassa vuositarkastuksessa.
4. Tee seuraavat toimenpiteet:
 - 4.1. Tarkasta silmämääräisesti rungossa ja siivissä olevat ohjainten työntötangot, työntötangon nivelpäät ja kulmavivut. Endoskooppia, pientä videokameraa tai vastaavaa apuvälinettä voi käyttää vaikeasti luoksepäästävien kohteiden tarkastamiseen.

- 4.2. Tarkasta silmämääräisesti ne ohjainpintojen saranat, joissa on käytetty nivelpäitä.
 - 4.3. Tarkasta silmämääräisesti laskutelineen työntötangot ja nivelpäät.

- 4.4. Tarkasta silmämääräisesti korkeusvakaajan kiinnityskorvakkeet, joissa on käytetty nivelpäitä.
 - 4.5. Jos merkittävää korroosiota havaitaan, erityisesti nivelpäiden kierteiden juuressa, korjaa vaihtamalla osat käyttökelpoisiin tai korjaamalla osat hyväksytyjä ohjeita noudattaen ennen seuraavaa lentoa.
