# Askola, Työmuistio

Hanke-esittely, matalankynnyksen reitti ja liikenneturvallisuutta parantavat toimenpiteet

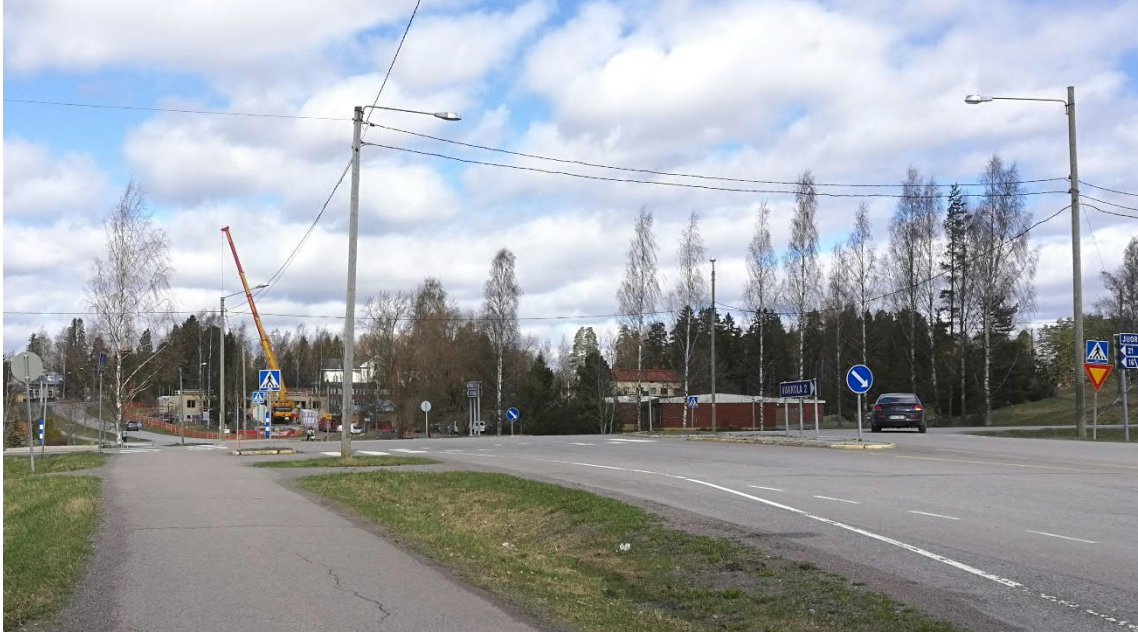
Kuva 3. Tiiläantie x Askolantien eteläpuolen liittymän suojatienäkymä. Saarekkeesta puuttuu suojatiemerkit ja olemassa olevista suojatiemerkeistä puuttuu herätevarret. Jalankulku- ja pyörävälillä näkyy lieviä pitkittäis- ja poikittaishalkeamia päällysteessä (toimenpide 5.).

4. Tiiläantie x Askolantie pohjoispuolen liittymän suojatie:  
Suojatiemerkkien lisääminen saarekkeeseen, kaikkiin suojatiemerkkeihin lisätään herätevarret, suojatiemaalauksien uusiminen (toimenpiteet nro 13 a ja 13 b taulukossa 1.)
5. Tiiläantie x Askolantie eteläpuolen liittymän suojatie:  
Suojatiemerkkien lisääminen saarekkeeseen, kaikkiin suojatiemerkkeihin lisätään herätevarret, suojatiemaalauksien uusiminen (toimenpiteet nro 13 a ja 13 b taulukossa 1.)

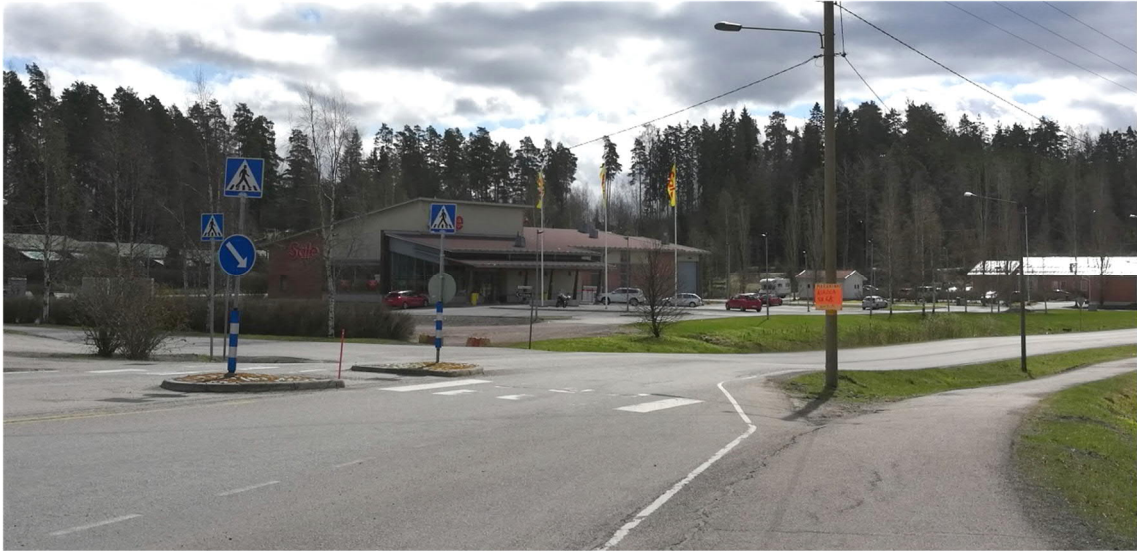
Kuva 4. Askolantien apteekin kohdan suojatienäkymä. Rikkoutunut asfaltti jalankulku- ja pyörävälille tullessa on aiheuttanut painauman, joka hankaloittaa liikkumista. Oikealta puuttuu suojatiemerkki ja vasemmanpuoleisesta suojatiemerkestä puuttuu herätevarsi (toimenpide 7.).

6. Tiiläantie x Askolantie lännenpuoleinen suojatie:  
Puuttuvien herätevarsien lisääminen suojatiemerkkeihin (toimenpiteet nro 13 a ja 13 b taulukossa 1.)
7. Askolantie apteekin suojatie:  
Puuttuvan suojatiemerkin ja herätevarsien lisääminen, suojatiemaalauksien uusiminen, yhteyden parantaminen jalankulku- ja pyöräilyväylältä suojatielle (rikkoutunut asfaltti)

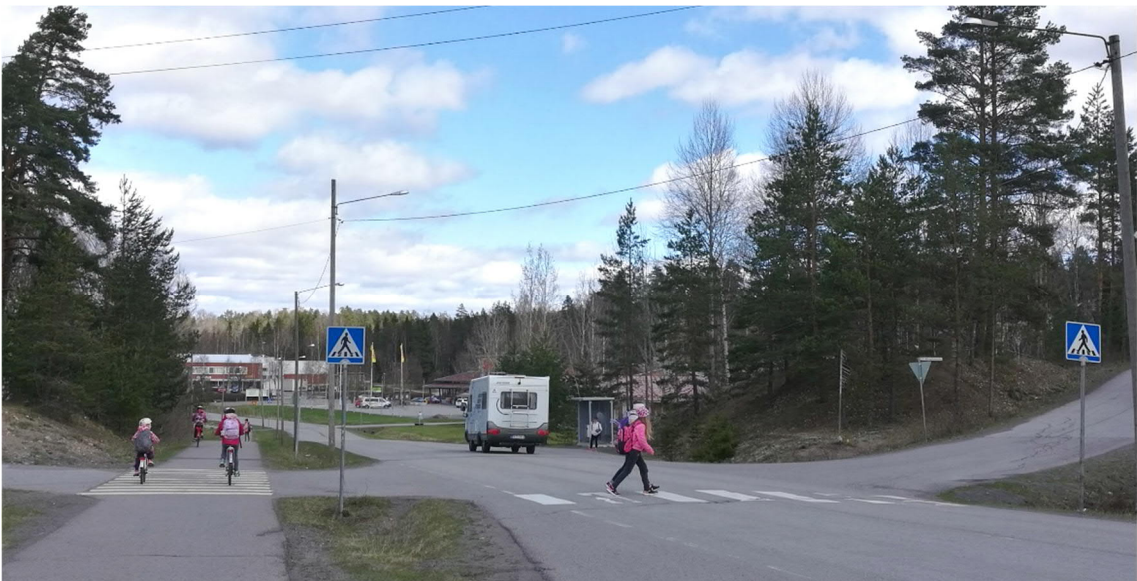
Kuva 5. Askolantie x Mäntyrinteentien sekä Askolantie x Pappilantien liittymien suojatiet, joissa on suojatiemerkki ja herätevarsi puutteita sekä tarvetta suojatien uudelleen maalaamiselle (toimenpiteet 9. ja 10.).

8. Askolantie x Terveystie liittymä:  
Suojatien maalaaminen, herätevarrellisten suojatiemerkkien lisääminen
9. Askolantie x pappilan liittymän suojatie:  
Herätevarrellisten suojatiemerkkien lisääminen
10. Askolantie x Mäntyrinteentie liittymän suojatie:  
Herätevarsien lisääminen suojatiemerkkeihin, suojatiemaalauksien uusiminen

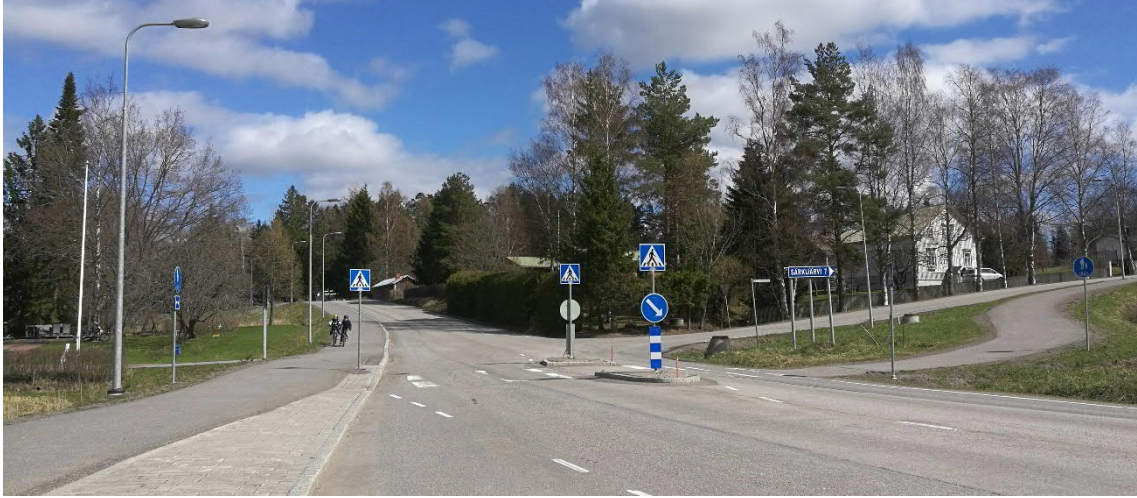
Kuva 6. Askolantie x Sorvasuontien suojatie tarvitsee uudelleen maalaamista sekä puuttuvien herätevarsien lisäämistä. Taustalla oikealla näkyy tuija-aita, joka haittaa näkemää Sorvasuontieltä Askolantielle liityttäessä (toimenpide 13.).

11. Askolantie Kirkonkylän koulun suojatie:  
Puuttuvan herätevarrellisen suojatiemerkin lisääminen
12. Askolantie x Toivolantie liittymän suojatie:  
Puuttuvan herätevarren lisääminen
13. Askolantie x Sorvasuontie liittymä:  
Liittymän kohdalla olevan kasvillisuuden karsiminen (asukkaan tuija-aita näkemäesteenä).  
Puuttuvien herätevarsien lisääminen suojatiemerkkeihin, suojatiemaalauksien uusiminen.

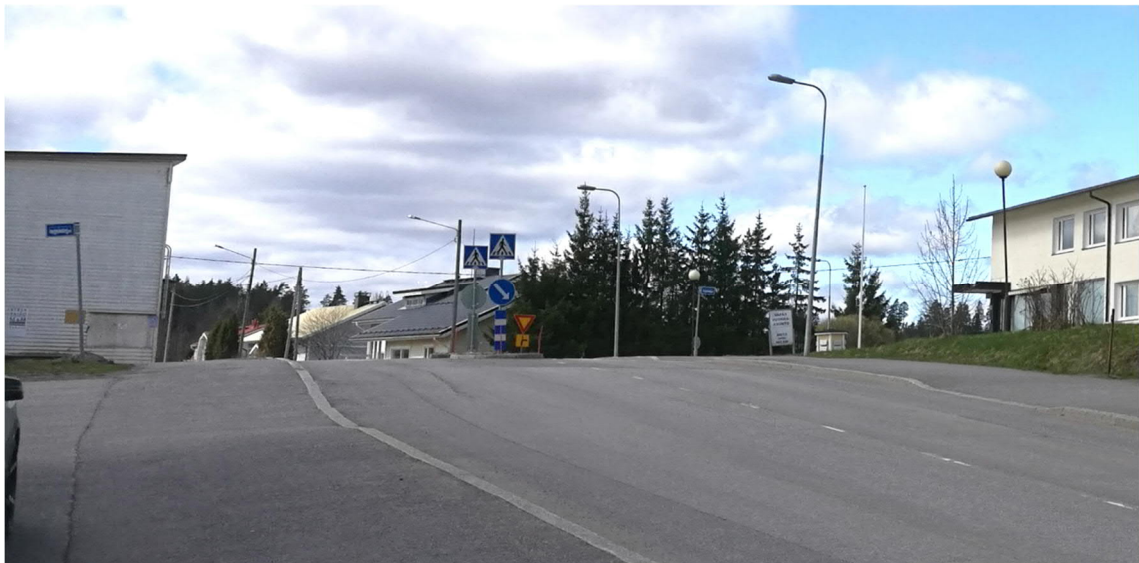
Kuva 7. Askolantie x Siltatien suojatieltä puuttuvat uloimmat suojatiemerkit herätevarsineen.

14. Askolantie x Siltatie suojatie:  
Puuttuvien herätevarrellisen suojamerkkien lisääminen
