## **Älykkäät tiedonkeruutavat liikennesuunnittelun apuna Espoossa**

7.6.2018

Ramboll Finland Oy

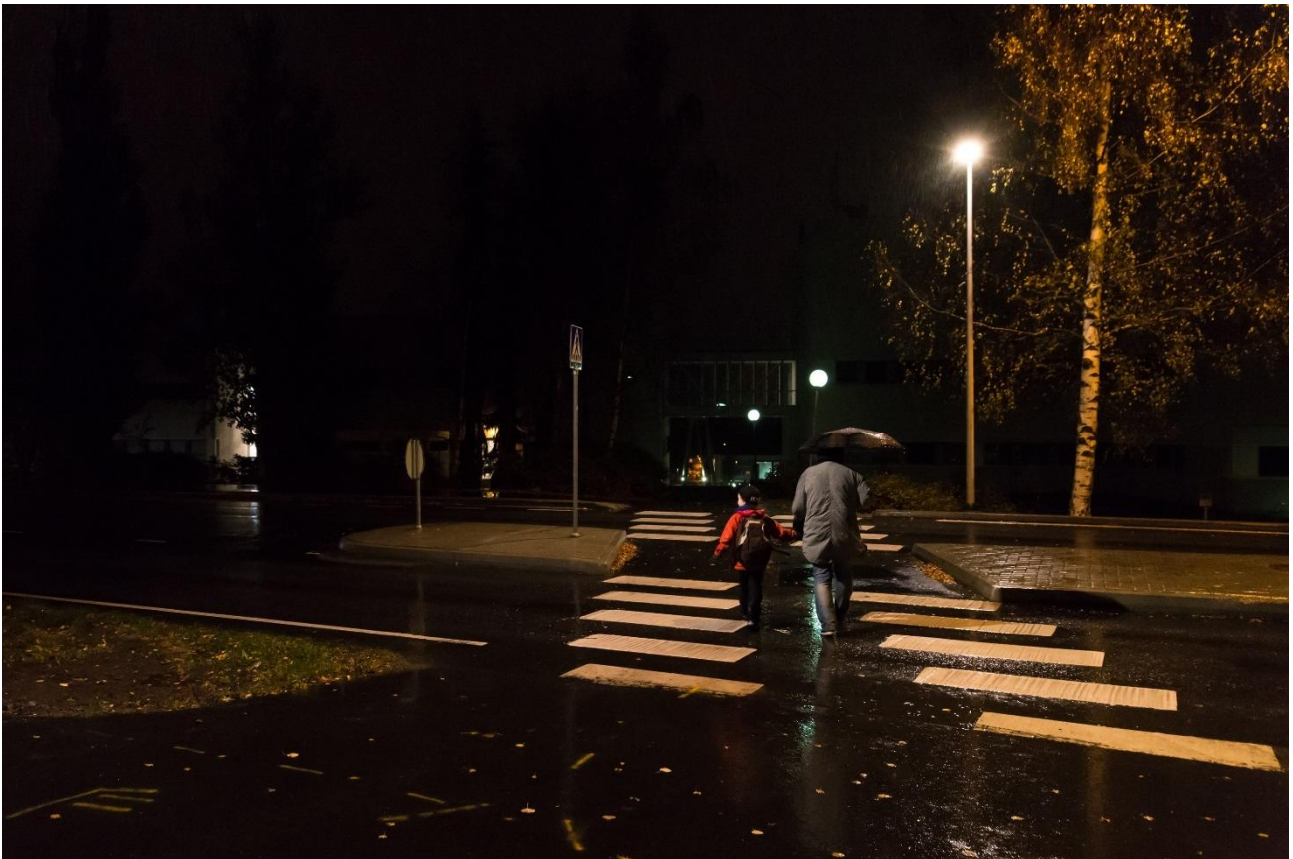
Kuva 2. C2 SmartWalk – älykäs suojatievalaistus (Lähde: C2 SmartLight).

Espoon kaupunki asensi älykkään valaistusjärjestelmän kolmelle olemassa olevalle suojatielle kaupungin katuverkolla syksyn 2017 aikana. Älykkäällä valaistusjärjestelmällä tarkoitetaan C2 SmartLight Oy:n kehittämää C2 SmartWalk -suojatievaloa (Kuva 2). Suojatievalo kirkastuu 30 sekunnin ajaksi, kun jalankulkija tai pyöräilijä on aikeissa ylittää suojatien. Kirkastettu valaistus herättää autoilijan huomion ja valaisee suojatien ylittäjän. LED-valaisin kirkastuu joko automaattisesti liiketunnistimilla tai jalankulkijan painaessa nappia. Painonappikotelon sisällä on ohjain, joka on langattomassa radioyhteydessä valaisimissa olevien ohjaimien kanssa.

Liiketunnistin havaitsee infrapunasäteilyn muutokset. Liiketunnistimen havaintoalue on maksimissaan 10 metriä. Jos havaintoalueella ei ole liikettä, liike on nopeaa tai taustasta poikkeavat lämmönlähteet puuttuvat, tunnistin ei havaitse liikettä. Liiketunnistin havaitsee myös muut lämmönlähteet kuin ihmisen, minkä vuoksi se voi antaa virheellisen tunnistustiedon esimerkiksi kirkkaan auringonpaisteen vuoksi. Voimakkaat valot, kuten auton ajovalot, voivat aiheuttaa virheellisen tunnistustiedon.

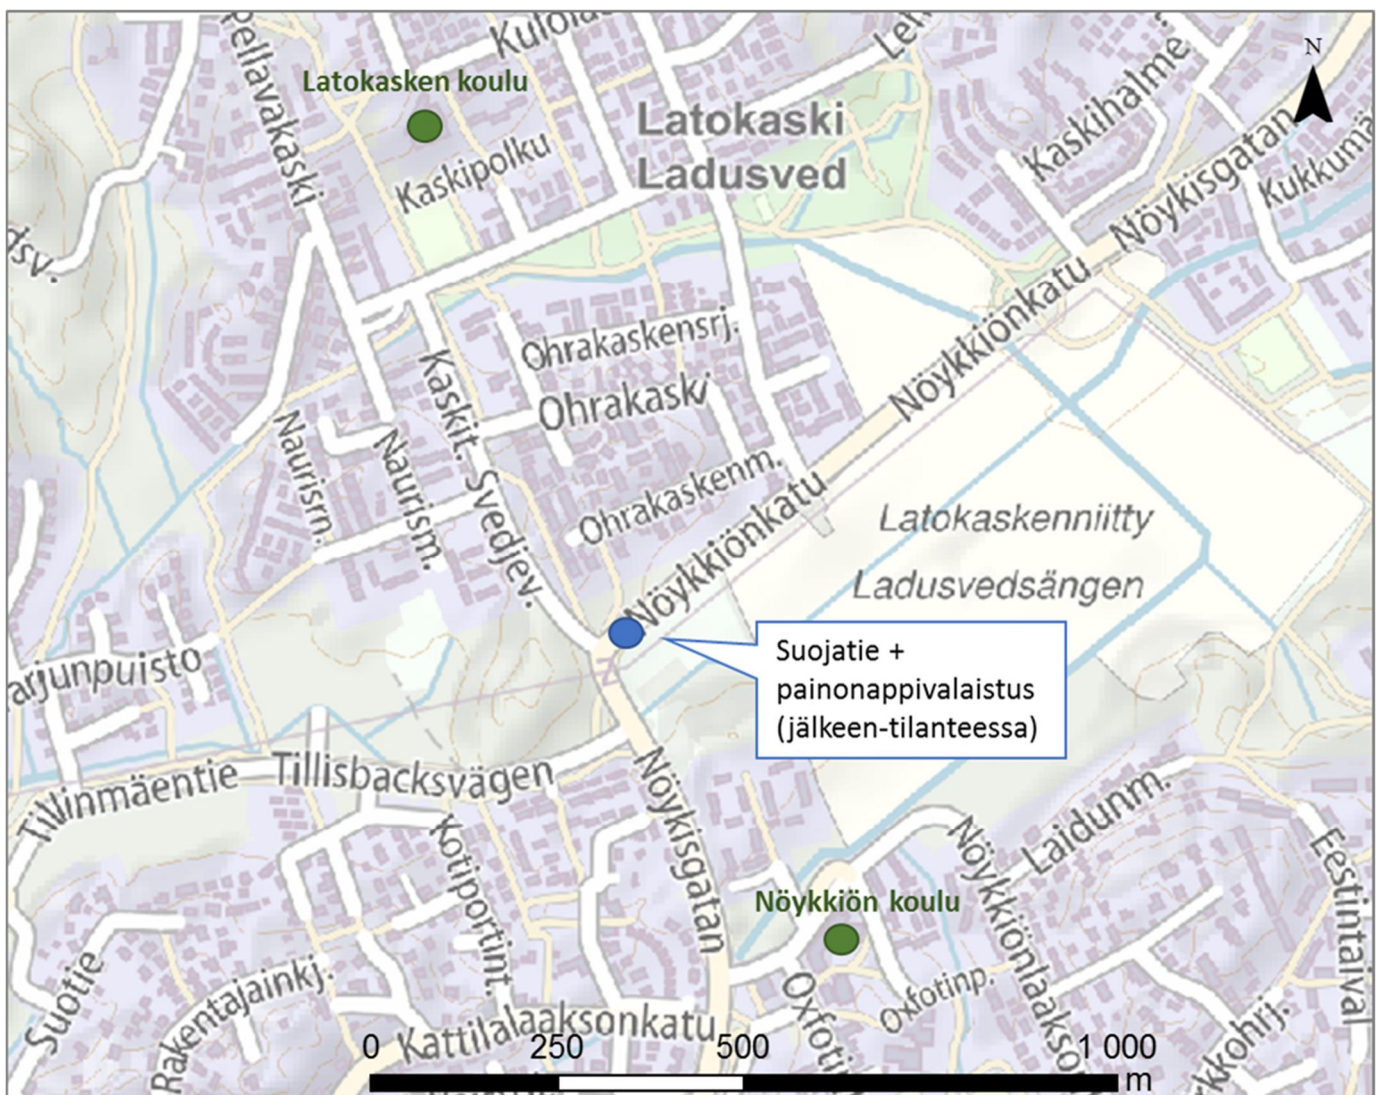
Kuva 3. Nöykkiönkadun älykkään suojatievalaistuksen sijainti.

Nöykkiönkadun ja Kaskitien liittymässä tutkittiin liikennekäyttäytymistä ennen ja jälkeen painonapilla toimivan C2 SmartWalk -suojatievalon asentamista. Suojatievalo asennettiin Nöykkiönkadun ylittävän keskisaarekkeellisen suojatien kohdalle (Kuvat 3–5). Nöykkiönkatua etelästä tultaessa suojatie sijaitsee välittömästi oikealle kaartuvan mutkan jälkeen. Kohteen nopeusrajoitus on 30 km/h. Suojatiemerkkejä ei ole varustettu heijastinvarilla. Suojatien kokonaispituus on noin 10 metriä ja kerralla ylitettävä matka on noin 4 metriä. Yhdistetty pyörätie ja jalkakäytävä jatkuu molemmin puolin suojatietä. Suojatien itäpuolella sijaitsee pysäkkipari. Nöykkiön koulu (luokat 1–9) sijaitsee noin 700 metrin etäisyydellä ja Latokasken koulu (luokat 1–6) noin 900 metrin etäisyydellä suojatiestä.

Tässä tutkimuksessa tarkasteltiin Nöykkiönkadulla (Kuva 3) sijaitsevan suojatien ja Tuomarilantiellä (Kuva 6) sijaitsevan suojatien älykästä valaistusta. Nöykkiönkadulla suojatievalaistus oli toteutettu painonapilla, eli käyttäjän tulee painaa nappia, jotta valo syttyy. Tuomarilantiellä valaistus syttyi automaattisesti liiketunnistimien ansiosta.

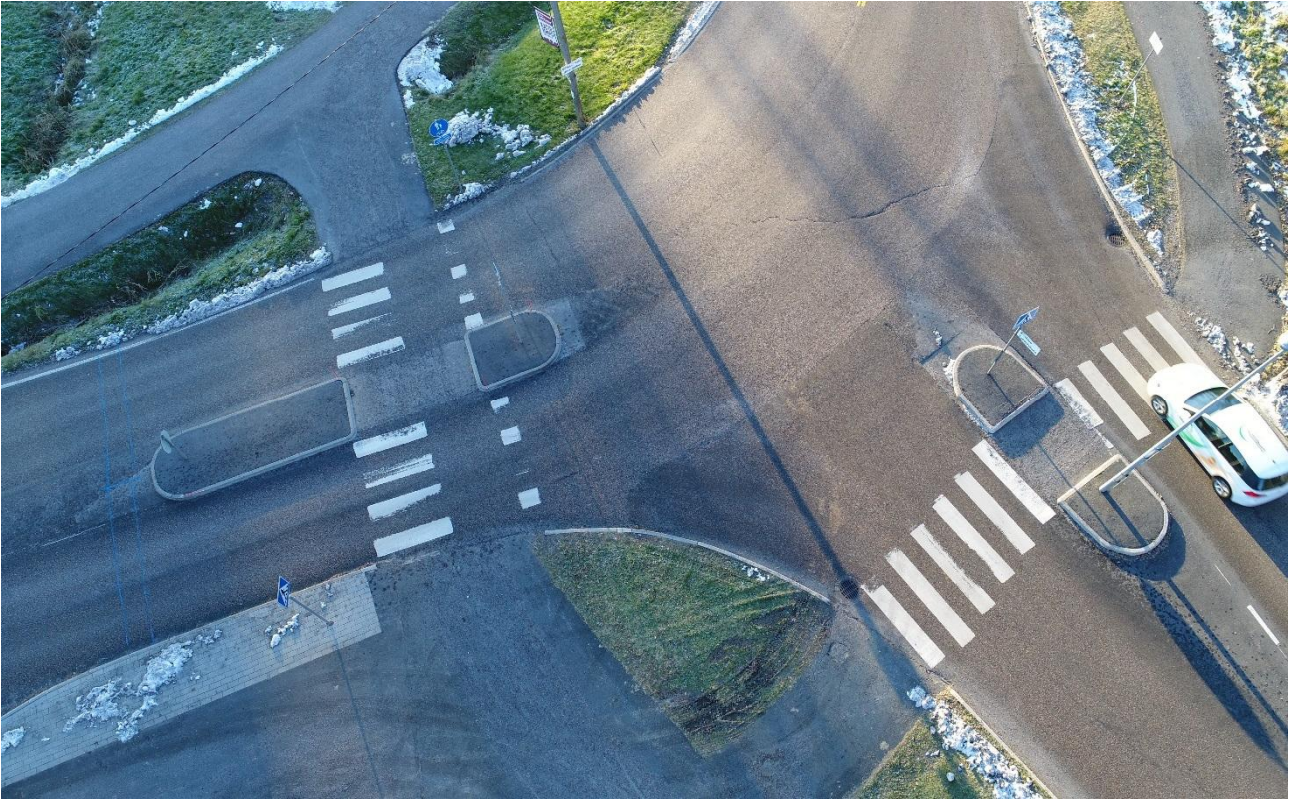
*Kuva 4. Nöykkiönkadun suojatie ennen älykkään suojatievalaistuksen asentamista (vasemmanpuoleinen suojatie).*

Nöykkiönkadun suojatiellä kuvattiin suojatiekäyttäytymistä dronella ja 360-kameralla ennen älykään suojatievalaistuksen asentamista (31.10.2017 kello 7.30–8.45) ja valon asentamisen jälkeen (7.12.2017 kello 7.35–8.45). Dronella saatua ilmakuvaa hyödynnettiin liikennemäärien ja suojatieylitysten laskemisessa. 360-kameralla kuvatusta videosta tutkittiin, kuinka suuri osuus suojatien käyttäjistä oli lapsia. Koska jälkeen-tilanteessa vain yksi henkilö käytti suojatievalaistusta (painoi nappia), ei tässä työssä pystytty tutkimaan painonapillisen valaistuksen vaikutusta autoilijoiden käyttäytymiseen. Vertailu pystyttiin tekemään vain autoilijoiden käyttäytymisestä eri päivinä ja samoilla lähtökohdilla (painonapillinen suojatievalaistus ei käytössä).

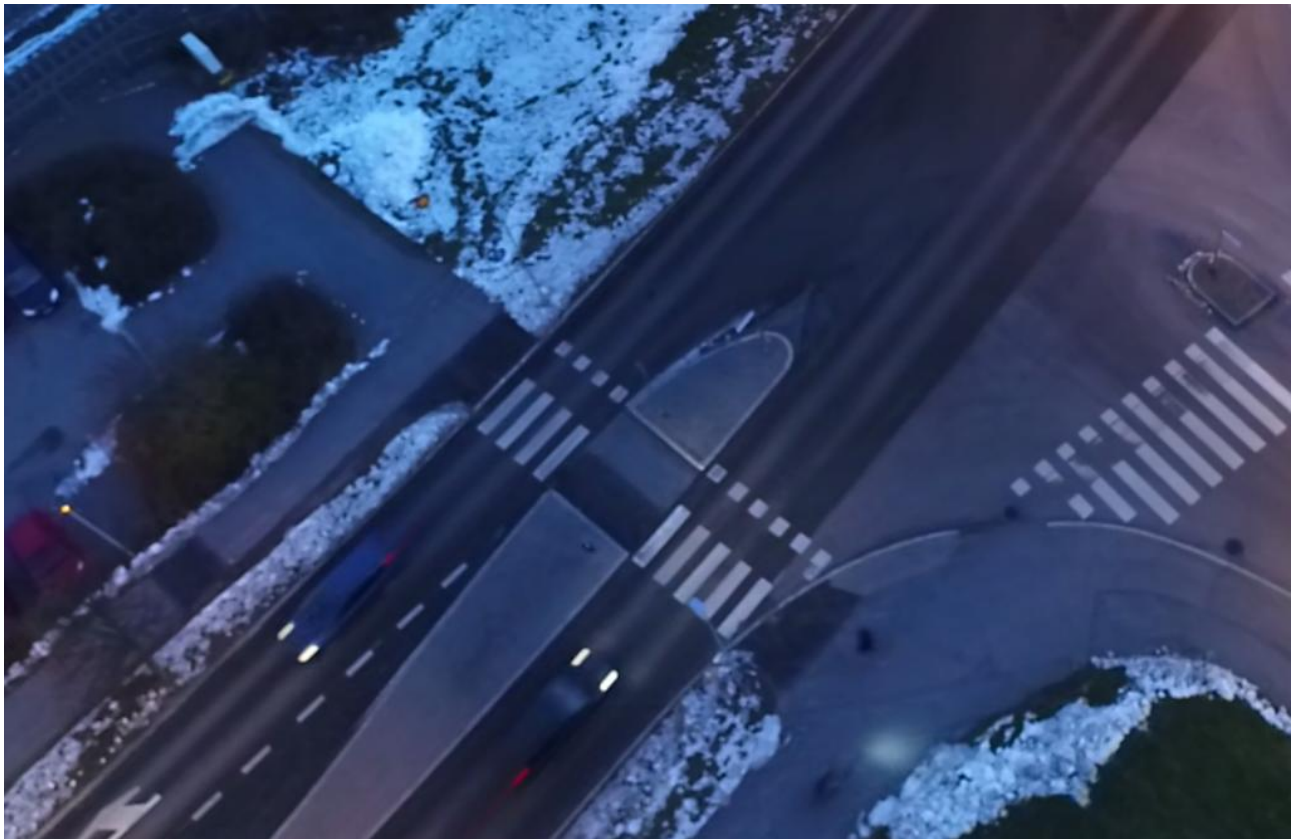
Kuva 7. Tuomarilantien suojatie ennen älykkään suojatievalaistuksen asentamista (vasemmanpuoleinen suojatie).

Tuomarilantien suojatiellä kuvattiin suojatiekäyttäytymistä dronella ja 360-kameralla ennen älykkään suojatievalaistuksen asentamista (2.11.2017 kello 7.15–8.50) ja valon asentamisen jälkeen (11.12.2017 kello 7.30–8.45). Dronella saatua ilmakuvaa hyödynnettiin liikennemäärien ja suojatieylitysten laskemisessa. 360-kameralla kuvatusta videosta tutkittiin, kuinka suuri osuus suojatien käyttäjistä oli lapsia. Havaintomäärät on esitetty taulukossa 4.

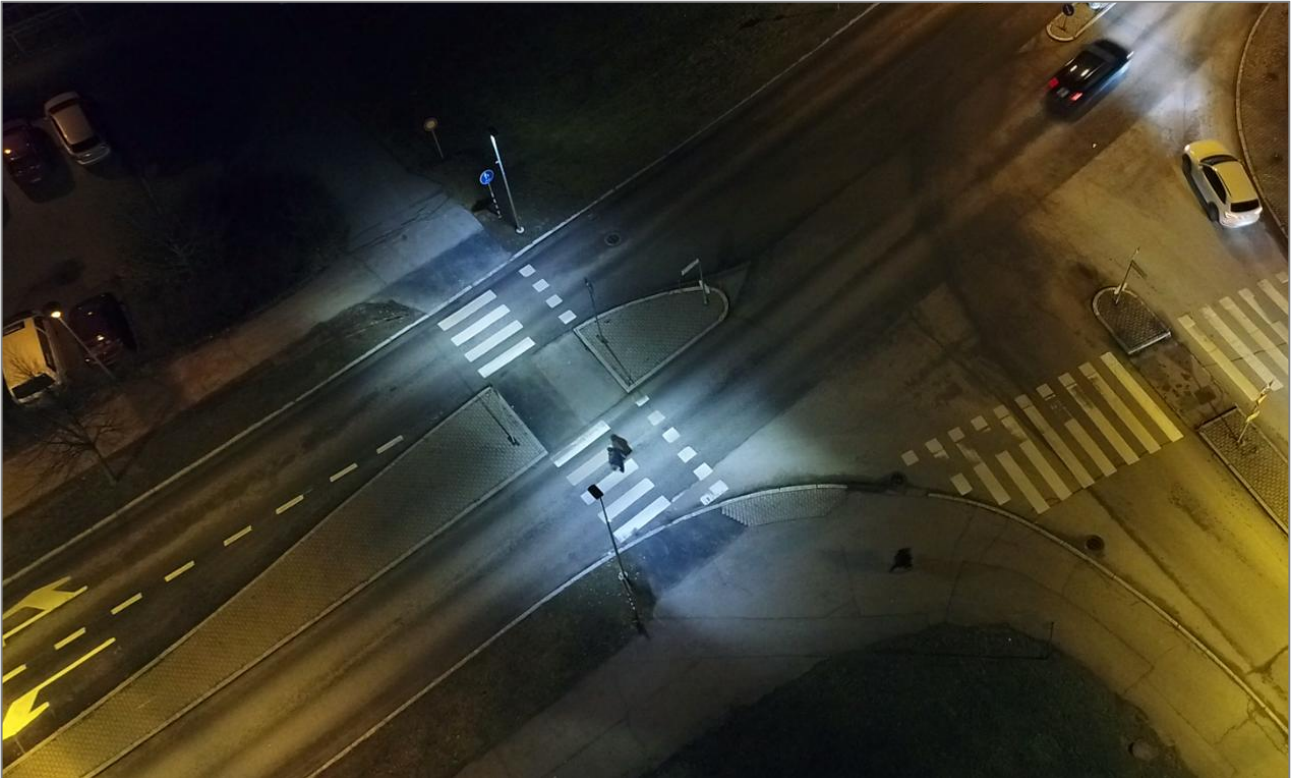
Kuva 8. Tuomarilantien älykäs suojatievalaistus toiminnassa (vasemmanpuoleinen suojatie).

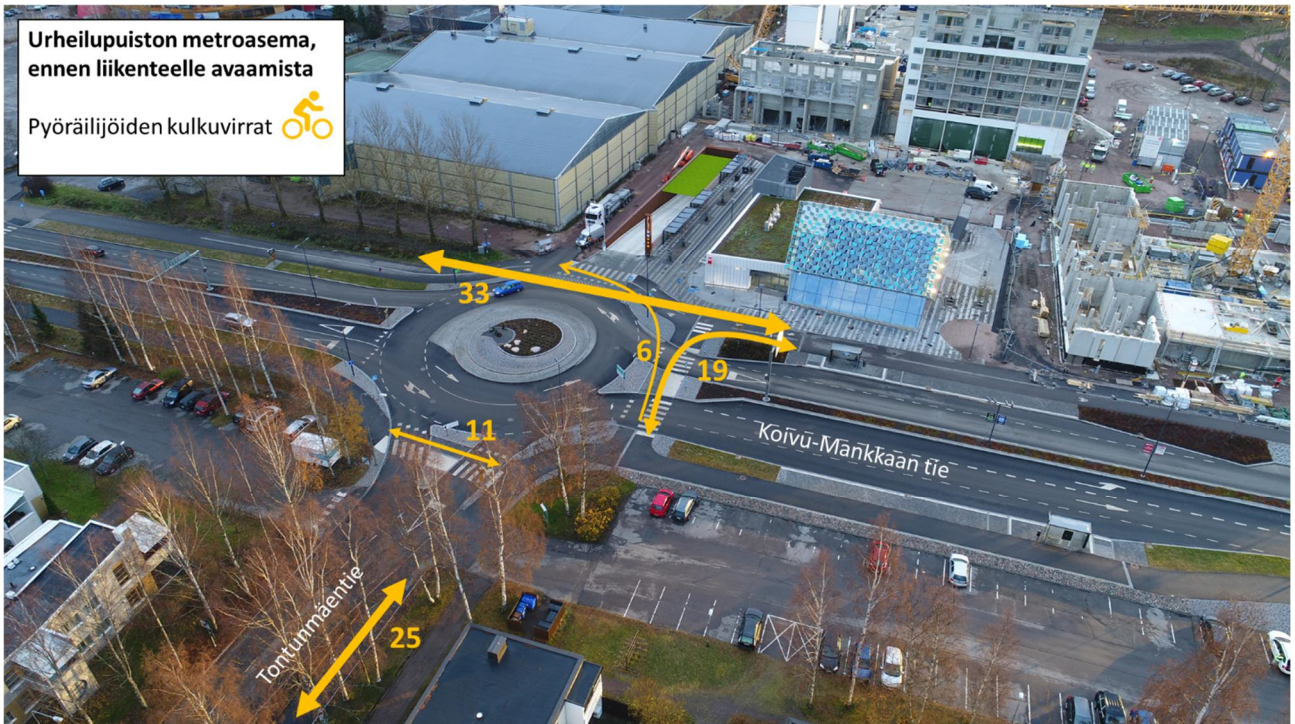
Kuva 11. Pyöräilijöiden kulkuvirrat Urheilupuiston metroaseman läheisyydessä ennen metron liikennöinnin aloittamista aamulla 8.11.2017.

Kuvissa 10 ja 11 on esitetty jalankulkijoiden ja pyöräilijöiden kulkuvirrat (vähintään 5 jalankulkijaa tai pyöräilijää reitillä) Urheilupuiston metroaseman läheisyydessä ennen Länsimetron liikennöinnin aloittamista. Laskenta on suoritettu reilun tunnin mittaisen (67 minuuttia), aamulla kuvatun videomateriaalin perusteella. Aineiston perusteella jalankulkijoiden päävirta oli Tontunmäentieltä Koivu-Mankkaan tien länsipuolelle. Pyöräilijöiden päävirta oli metroaseman ohi Koivu-Mankkaan tien itäpuolella kumpaankin suuntaan. 360-kameralla kuvatun videomateriaalin perusteella ennen-kuvauksen aikana valtaosa Koivu-Mankkaan tien suojatietä käyttäneistä jalankulkijoista (noin 80 %) ja pyöräilijöistä (noin 70 %) oli aikuisia. Autoilijoiden käyttäytymisessä ei havaittu eroja sen perusteella, oliko suojatien ylittäjä lapsi vai aikuinen.

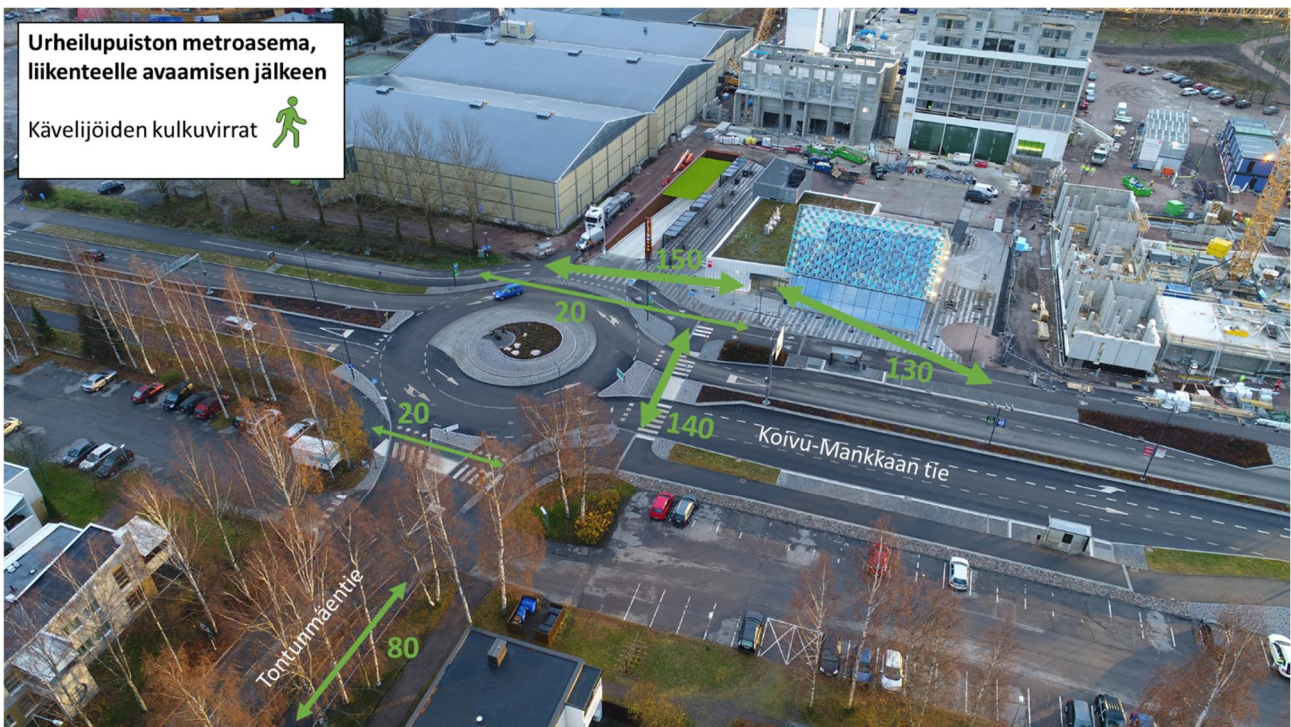
Kuva 12. Kävelijöiden kulkuvirrat Urheilupuiston metroaseman läheisyydessä metron liikennöinnin aloittamisen jälkeen aamulla 12.1.2018. Luvut eivät ole tarkkoja.

Videoaineiston perusteella (68 minuuttia) Urheilupuiston metroasemalle tultiin etenkin Koivu-Mankkaan tien itäpuolelta Merituulentien suunnasta (etelästä), Tontunmäentieltä ja metroaseman bussipysäkeiltä. Metrosta poistuneista matkustajista pääosa meni Koivu-Mankkaan tien itäpuolelta pitkin kohti Koivu-Mankkaata sekä samaan suuntaan meneviin busseihin. Seuraavaksi suosituin poistumissuunta metrosta oli Koivu-Mankkaan tien itäpuolelta kohti Merituulentietä (etelään). Ennen-tilanteessa Tontunmäentieltä kulki paljon jalankulkijoita Koivu-Mankkaan tien länsipuolella olevalla bussipysäkille, mutta jälkeen-tilanteessa vain pari jalankulkijaa suuntasi kyseiselle bussipysäkille. Kuvassa 12 on esitetty suuntaa-antavia lukuja jalankulkijamääristä eri reiteillä. Jalankulkijoiden määrä alueella näyttää kasvaneen merkittävästi metrolikenteen aloittamisen jälkeen.

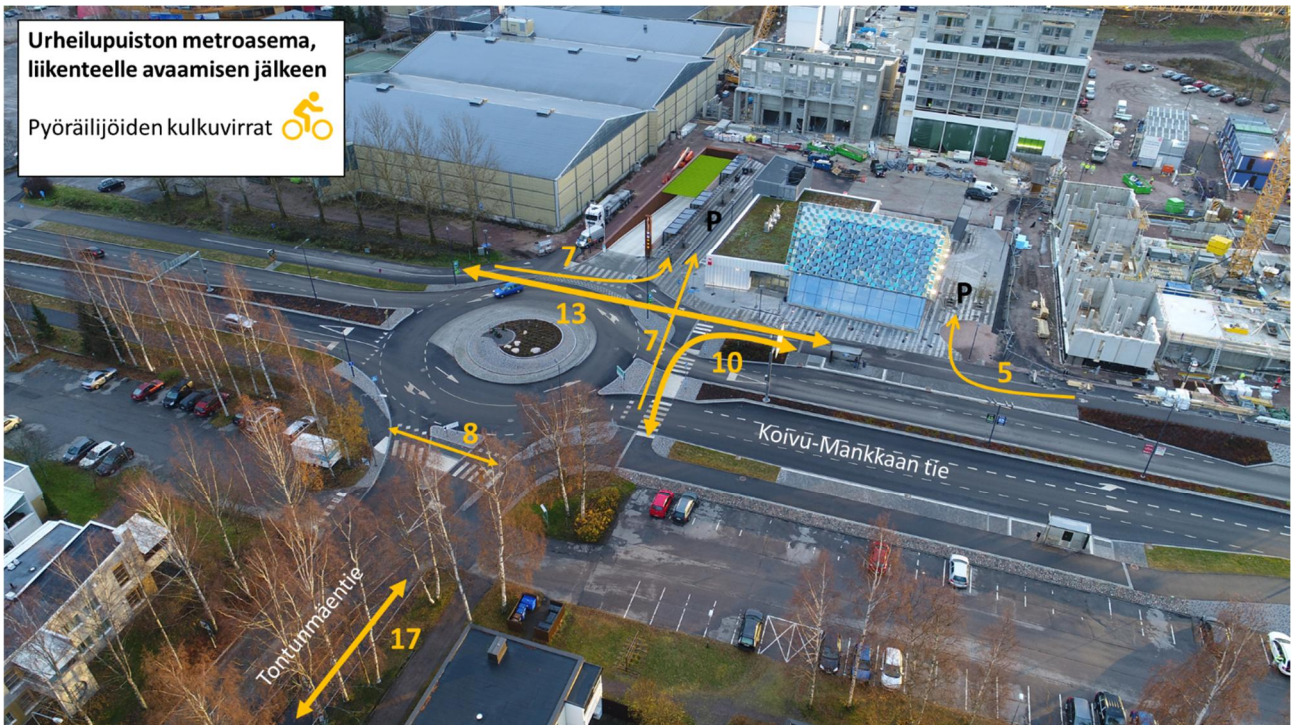
Kuva 13. Pyöräilijöiden kulkuvirrat Urheilupuiston metroaseman läheisyydessä metron liikennöinnin aloittamisen jälkeen aamulla 12.1.2018.

Kuvassa 13 on esitetty pyöräilijöiden kulkuvirrat (vähintään 5 pyöräilijää / reitti) Urheilupuiston metroaseman läheisyydessä Länsimetron liikennöinnin aloittamisen jälkeen. Laskenta on suoritettu reilun tunnin mittaisen (68 minuuttia), aamulla kuvatun videomateriaalin perusteella. Aineiston perusteella pyöräilijöiden päävirta oli metroaseman ohi Koivu-Mankkaan tien itäpuolella kumpaankin suuntaan sekä Tontunmäentieltä metron pyöräpysäköintiin ja Koivu-Mankkaan tielle. Vuodenaika selittää jälkeen-tilanteen (12.1.2018) vähäisemmän pyöräliikenteen määrän verrattuna ennen-tilanteeseen (8.11.2017).

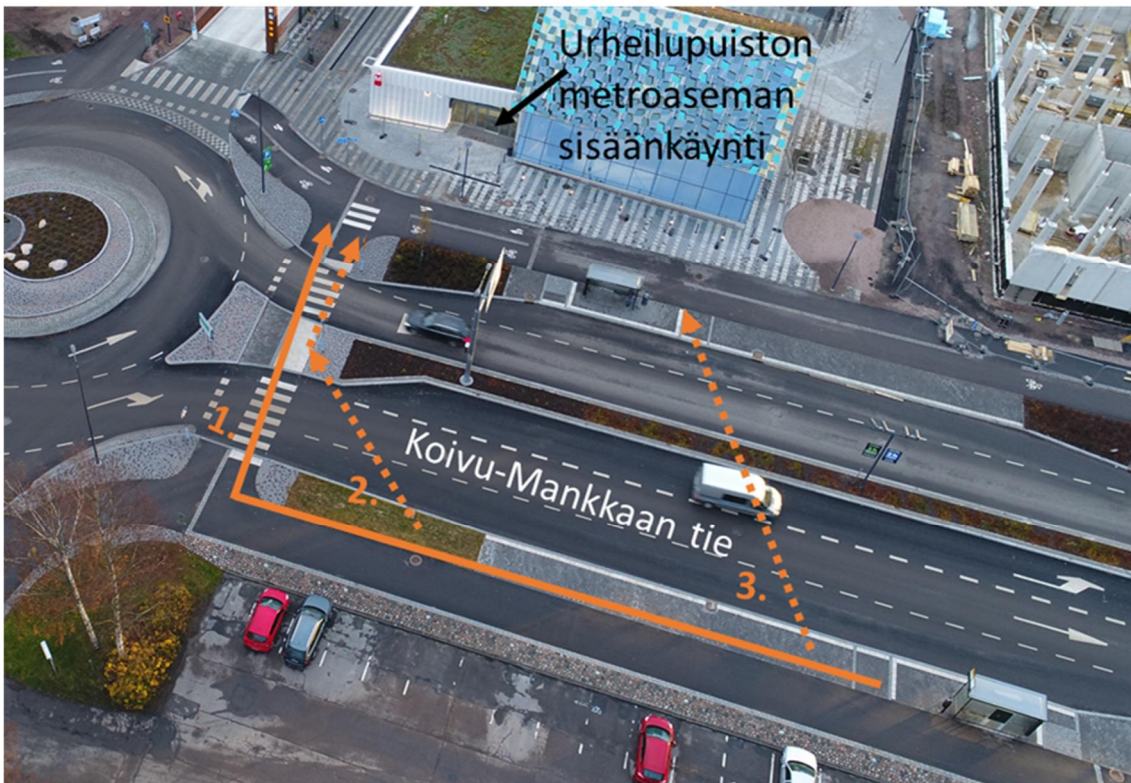
Kuva 14. Jalankulkijoiden reitit Urheilupuiston metroasemalle Koivu-Mankkaan tien länsipuolella olevalta bussipysäkillä.

Urheilupuiston metroaseman avauduttua analysoitiin jalankulkijoiden käyttämiä reittejä bussipysäkeiltä. Jalankulkijoiden käyttämät reitit metroasemalle Koivu-Mankkaan tien länsipuolella sijaitsevalta bussipysäkiltä luokiteltiin videoanalyysin perusteella kolmeen luokkaan (Kuva 14):

Koivu-Mankkaan tien itäpuolella (metroaseman puolella) sijaitsevalta bussipysäkiltä ei kuljettu suojateiden ulkopuolelta tien yli. Pääosa itäpuolen pysäkillä tulleista bussimatkestajista jatkoi suoraan metroasemalle. Videoaineiston perusteella yksikään jalankulkija ei ylittänyt Koivu-Mankkaan tietä suojatien ulkopuolelta Urheilupuiston metroaseman läheisyydessä ennen metroaseman käyttöönottoa.

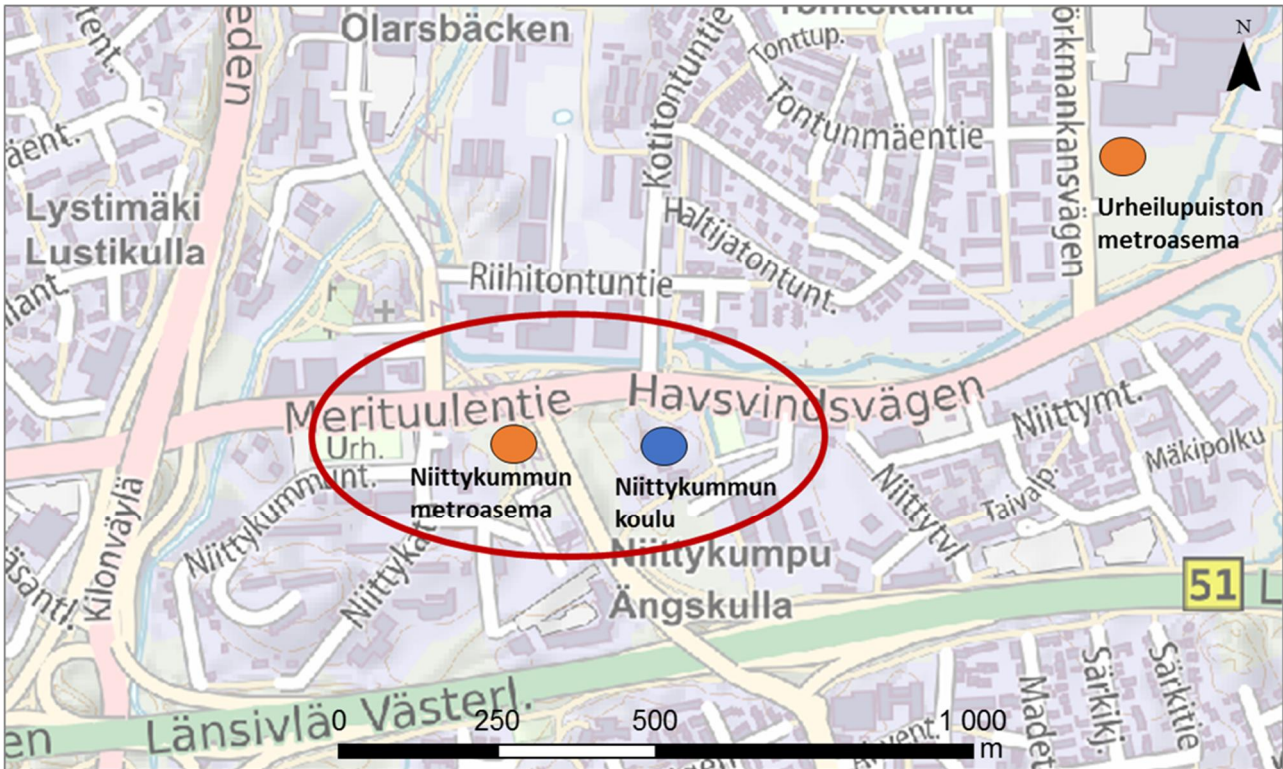
Kuva 17. Niittykummun metroaseman ja Niittykummun koulun sijainti.

Niittykummun metroaseman (Kuva 17) lähistön liikennettä kuvattiin dronella ja 360-kameralla ennen metroaseman avautumista (10.11.2017 kello 7.15–9.00) ja metron liikennöinnin aloittamisen jälkeen (11.1.2018 kello 7.25–8.30). Jälkeen-kuvaus jouduttiin lopettamaan etuajassa lumisateen vuoksi. Dronella kuvattua videomateriaalia oli ennen-tilanteesta yhteensä 88 minuuttia ja jälkeen-tilanteesta 53 minuuttia.

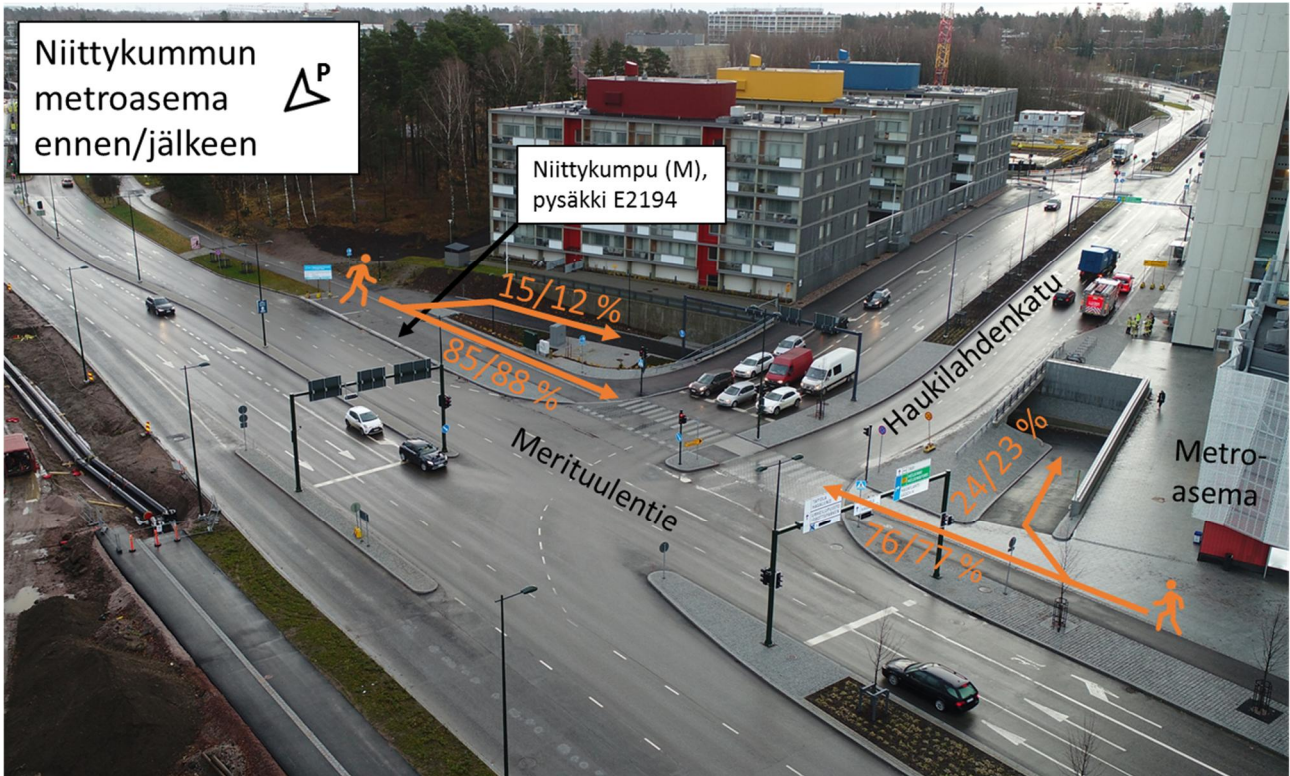
Kuva 20. Suojatietä ja alikulkua käyttävien jalankulkijoiden osuus (ennen/jälkeen metroaseman avaamisen).

Videoaineiston perusteella suurin osa jalankulkijoista käytti suojatietä Haukilahdenkadun ylittämiseen (Kuva 20). Alikulun käyttäminen oli yleisempää Niittykummun koululle päin mentäessä kuin metroaseman suuntaan mentäessä: Niittykummun koululle päin menevistä jalankulkijoista noin neljännes käytti alikulua ja loput suojatietä. Reitin valinnassa ei ollut eroa ennen ja jälkeen metroaseman avautumisen jälkeen. Pyöräilijöiden määrä metroasemalle päin oli niin pieni jälkeen-tilanteessa, että suojatien ja alikulun käytössä mahdollisesti tapahtuneista muutoksista ei voida tehdä johtopäätöksiä. Videoaineistosta oli havaittavissa, että osa metroaseman suunnasta tulevista pyöräilijöistä käytti alikulua etenkin silloin, kun suojatievalo paloi punaisena. Vastaavaa ilmiötä ei ollut havaittavissa toisesta suunnasta, sillä Niittykummun koululta päin tultaessa alikululle johtava väylä alkaa aiemmin kuin metroasemalta tultaessa.

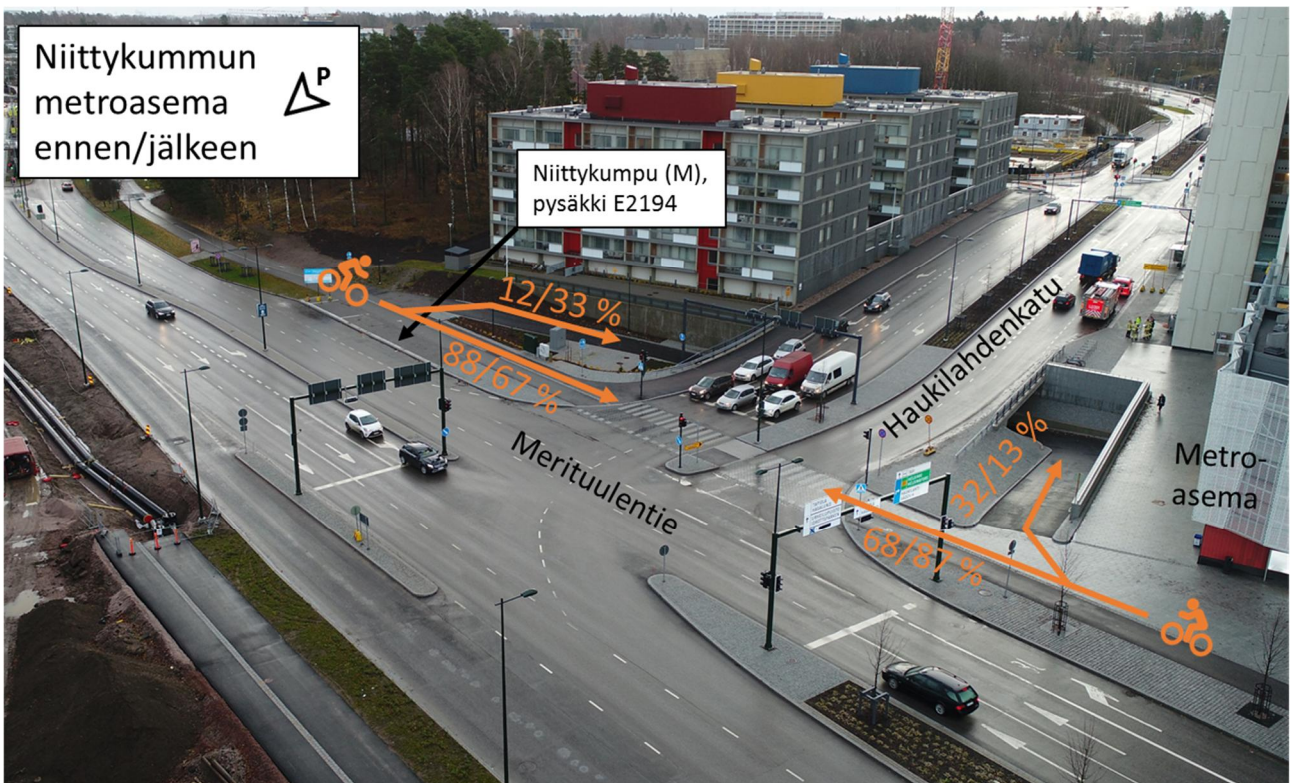
Kuva 21. Suojatietä ja alikulkua käyttävien pyöräilijöiden osuus (ennen/jälkeen metroaseman avaamisen).
