TIEDOTE KATSASTAJILLE

KOSTEUS AUTON VALAISIMISSA

RENAULT JA DACIA HENKILÖ- JA PAKETTIAUTOT

Valmistajan huoltotiedote numero 21046 sisältää seuraavat ohjeet valaisimissa olevan kosteuden arviointiin.

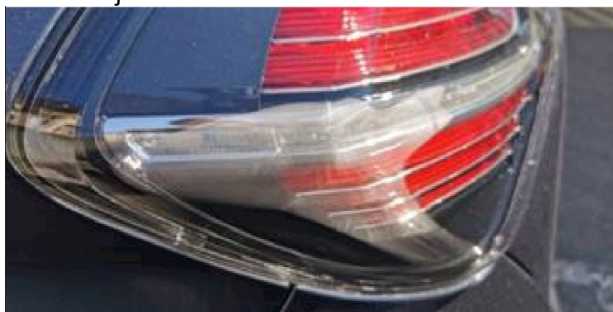
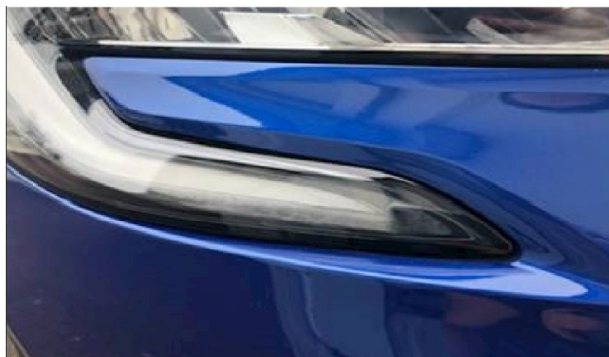
Lähtökohtaisesti valaisimen sisällä oleva kosteus, joka viileällä ilmalla tiivistyy hienoksi sumuksi (huuruksi) valaisimen lasiin, on normaali fysikaalinen ilmiö eikä aiheuta toimenpiteitä. Valaisimen kuivaaminen voi poistaa kosteuden tilapäisesti, mutta valaisimen tuuletusjärjestelmän (jos on) kautta vaihtuvan ilman mukana tuleva kosteus voi aiheuttaa huurun muodostumisen uudelleen. Huurun laajuudelle ei ole annettu raja-arvoa.

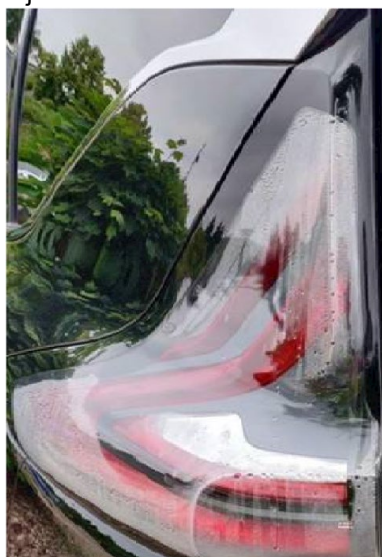
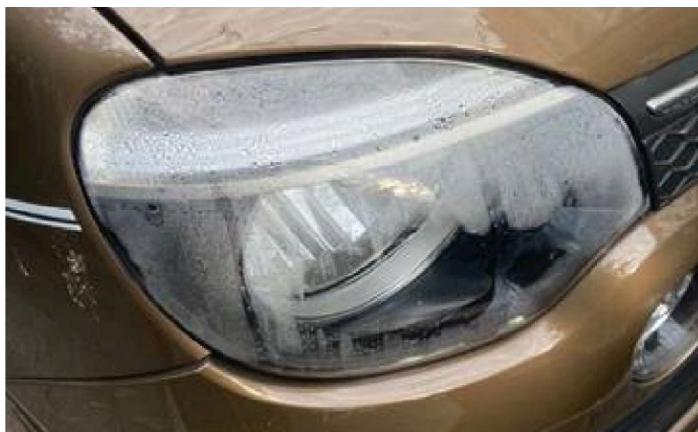
Kosteuden runsas pisaroituminen lasin sisäpintaan ja pohjalle tiivistynyt vesi osoittaa vuotoa, joka voi aiheuttaa valaisimeen vaurioita ajan mittaan. Vuototesti: suihkuta valaisinta painepesurilla vähintään 30 cm:n etäisyydeltä 1 minuutin ajan (ajovalaisimet: konepelti suljettuna).
