Koulukortit

LITUOPPI-hanke

Riihimäki

Kara, Harjunrinne ja Pohjolanrinne

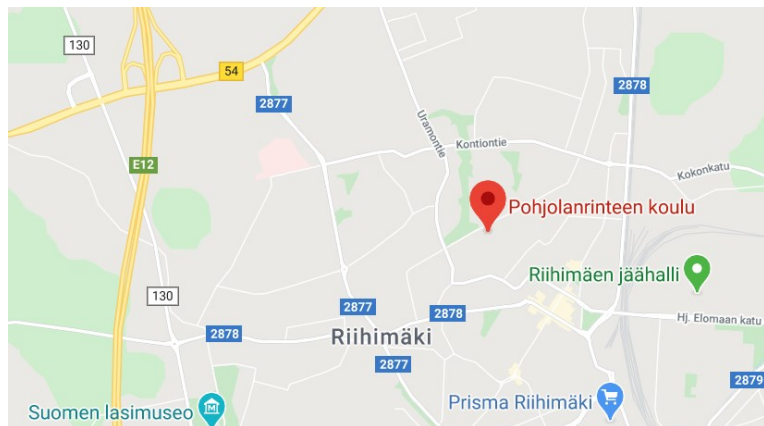
- Kävely- ja pyöräilyreitti ■■■■■■
- Saattoliikenne ■■■■
- Koulukuljetukset ■■■■
- Huoltoliikenne ■■■■
- Vaaranpaikka ▲

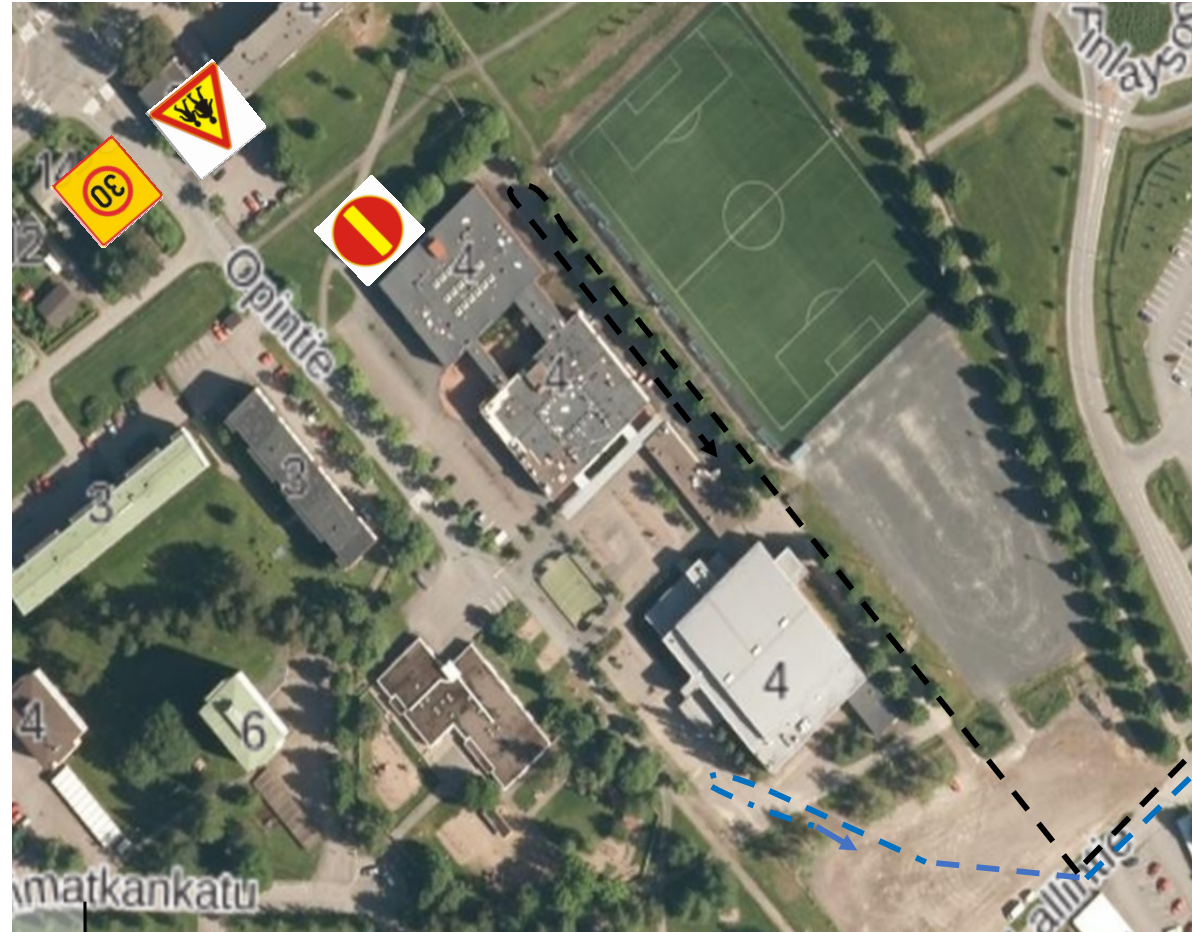
- Opintie on liian kapea
- Saattoliikenteen odottaessa lapsia kadunvarressa, tulee suojatiestä vaarallinen ylittää, sillä pysähdyksissä oleva auto peittää näkyvyyttä
- Hidasteiden ja suojatien lisääminen Opintielle
- Nopeusrajoitus korkeintaan 30km/h nykyisen 40km/h sijaan
- Lähiympäristöön koululaisista varoittavia liikennemerkkejä
- Valaistuksen parantaminen koulun piha-alueella sekä Opintiellä

Kävely- ja pyöräilyreitti	---
Saattoliikenne	---
Koulukuljetukset	---
Huoltoliikenne	---
vaaranpaikka	▲

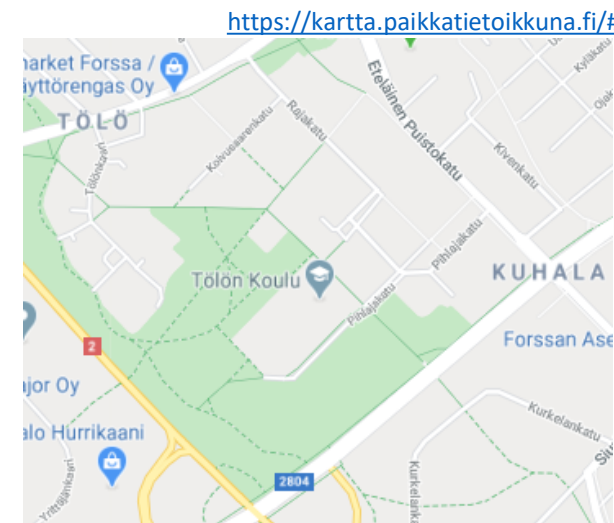
Kävely- ja pyöräilyreitti ■ ■ ■ ■ ■
Saattoliikenne — — —
Koulukuljetukset — — —
Huoltoliikenne — — —
Vaaranpaikat ▲ ▲
