Helsinki

Kaksisuuntainen pyöräliikenne yksisuuntaisilla kaduilla

Turvallisuusvaikutukset

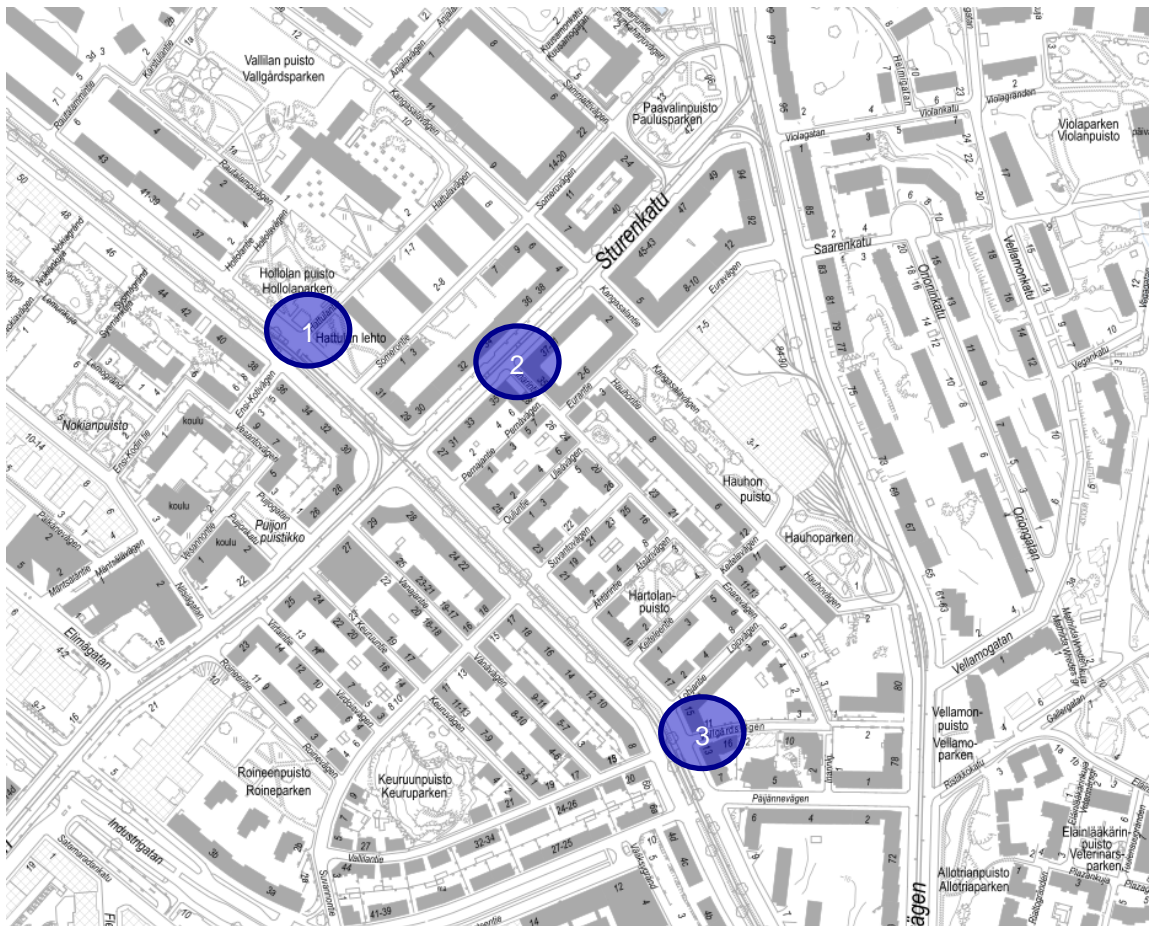
Kuva 1 Tarkastellut risteykset. Hattulantien risteys (1), Inarintien risteys (2) ja Vallilantien risteys (3)

Tutkimus toteutettiin kolmessa kohteessa Vallilan kaupunginosan alueella Helsingissä; Hattulantien ja Mäkelänkadun risteyksessä, Inarintien ja Sturenkadun risteyksessä sekä Vallilantien ja Mäkelänkadun risteyksessä. Kaikissa risteyksissä on väistämisvelvollisuus osoitettu liikennemerkillä B5 (Väistämisvelvollisuus risteyksessä). Hattulantien ja Vallilantien risteykset ovat liikennevalo-ohjattuja, ja niissä on ainoastaan pyöräliikenteelle sallittu suunta pois päin risteyksestä. Inarintien risteyksessä ainoastaan pyöräliikenteelle sallittu suunta on risteykseen päin.

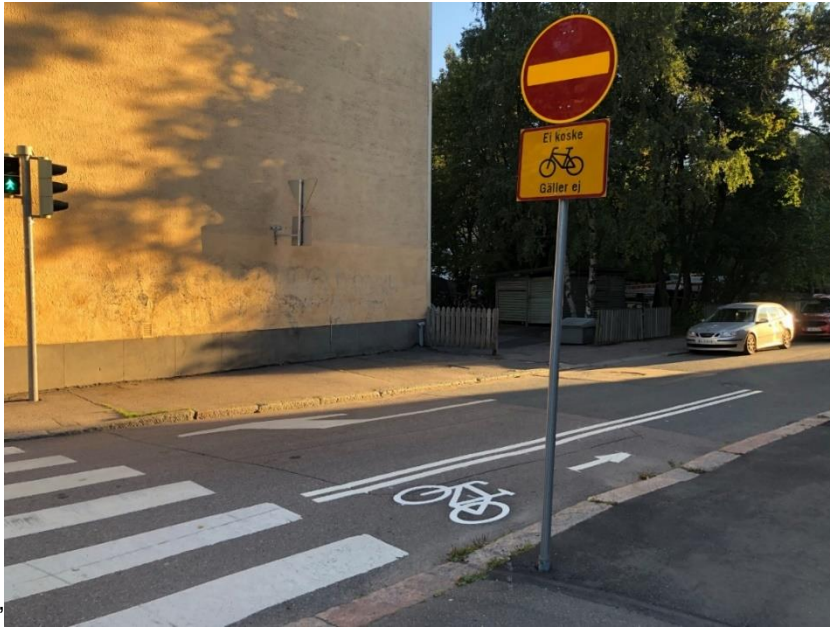
Kuva 2 Vallilantien ja Mäkelänkadun risteys. Lisäkilpi sallii kaksisuuntaisen pyöräliikenteen ajoradalla.

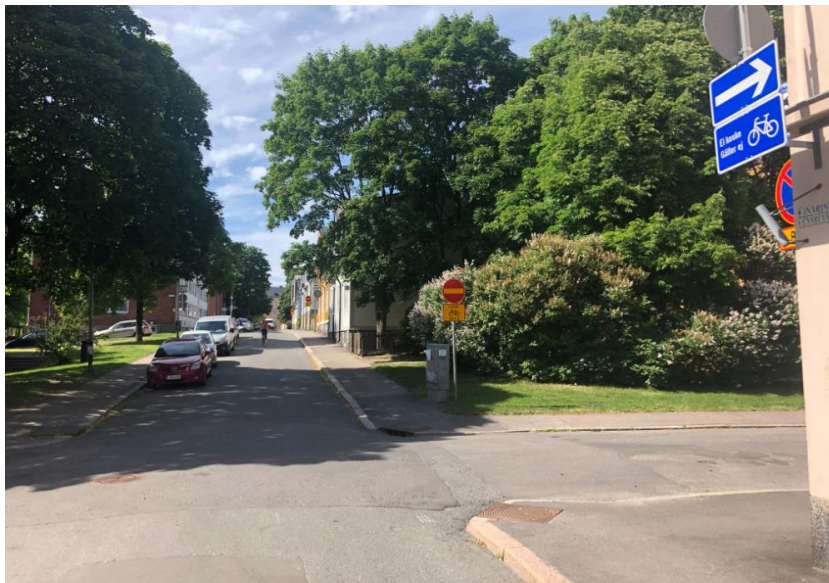
Kuva 3 Esimerkki tasa-arvoisesta risteyksestä Inarintiellä.

Tutkimuksesta rajattiin pois tasa-arvoiset risteykset, koska niissä arvioitiin kaistan merkitsemisen vaikeuttavan ajolinjoja, ja siten johtavan turvallisuusongelmiin. Tasa-arvoisissa risteyksissä arvioitiin pyöräkaistan merkitsemisestä saatavan niin vähäiset hyödyt liikenneturvallisuudelle, ettei niitä kannattaisi toteuttaa. Pyöräkaistan merkitseminen olisi myös johtanut pysäköintipaikkojen vähentämiseen tonttikaduilla. Tonttikaduilla peruseriaatteena tulee olla liikennemuotojen integroiminen – ei niiden erottelu. Asiaa ei ole tutkittu, ja sen tutkimista voi harkita myöhemmässä vaiheessa.

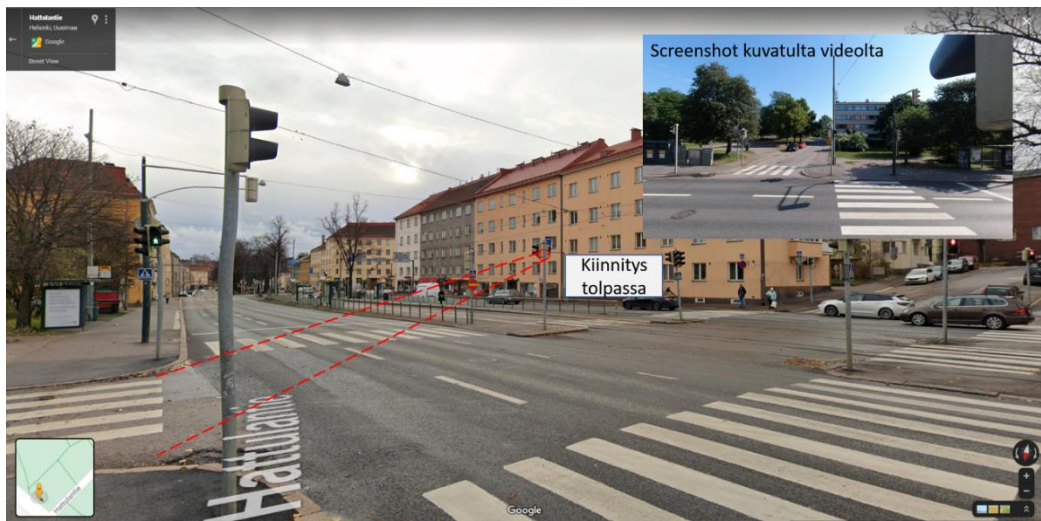
Kuva 7 Kuvausasetelma Hattulantiellä ([Google Street View](#))

Kuvauslaitteina käytettiin molemmissa kuvauksissa samoja DJI Osmo Action -actionkameroita. Kamerat pyrittiin asentamaan mahdollisimman samalla tavalla ennen- ja jälkeen tilanteissa.

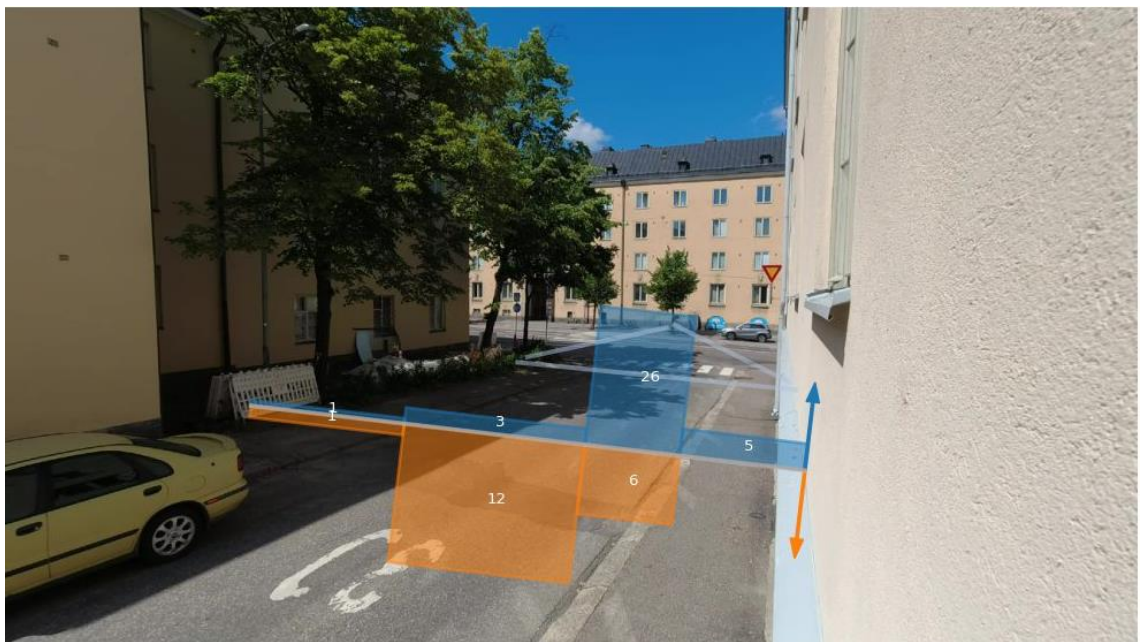
Kuva 11 Pyöräliikenteen sijoittuminen ajosuunnittain kadun poikkileikkauksessa (ennen-tilanne).

- Piirtämällä kaikki yhden kulkumuodon havaintojen reitit yhteen kuvaan, saatiin yleiskäsitys hahmojen kulkureiteistä risteysalueella (kuva 10).
- Kulkijoiden sijoittumista kulkumuodoittain ja ajosuunnittain voitiin seurata jakamalla kadun poikkileikkaus haluttuihin osuuksiin. Ennen tilanteessa ajorata jaettiin kahteen osaan, ikään kuin kaista olisi jo merkitty maastoon, jotta voitiin seurata kaistan vaikutusta pyörällä liikkuvien ajolinjoihin. Lisäksi jalkakäytävät eroteltiin omiksi osiksi poikkileikkauksessa. (Kuva 11)
- Laskemalla autojen keskimääräinen ajolinja, saatiin analysoitua, antavatko autolla liikkijat uuden pyöräkaistan myötä lisätilaa pyörällä liikkujille.

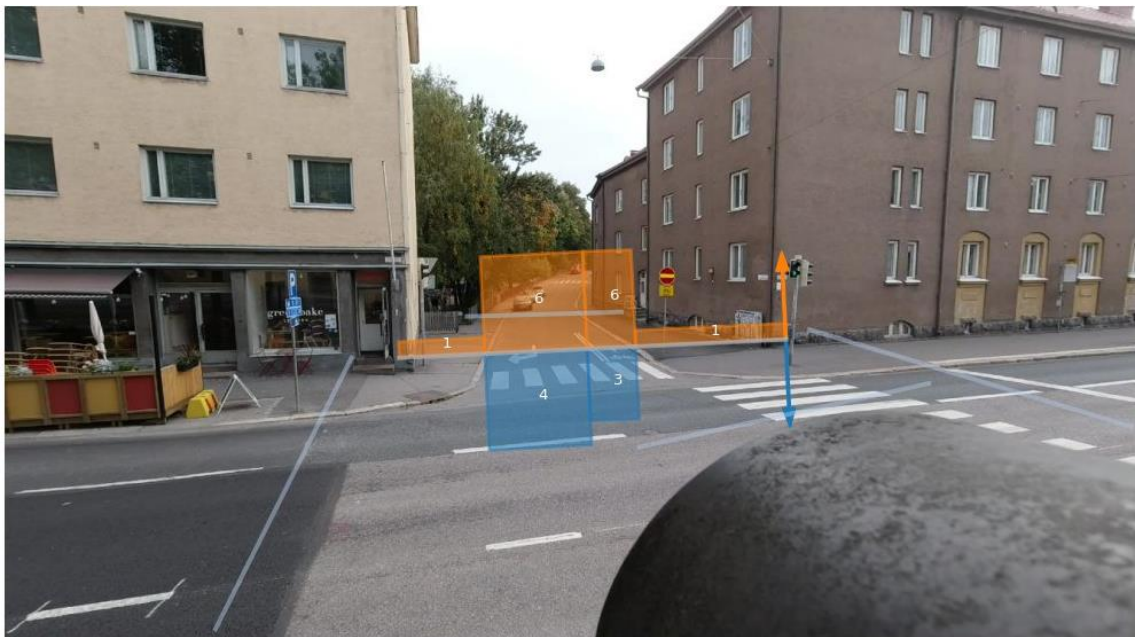
Kuva 12 Katutilan jakaminen sektoreihin

Ajoradalla ajamista seurattiin analysoimalla videoaineistosta uuteen sallittuun suuntaan ajavia pyörällä liikkuvia jakamalla katutila neljään osaan seuraavasti, vasemmalta oikealle:

- Vasen jalkakäytävä
- Ajorata
- Ajoradan oikea reuna, jossa pyöräliikenteen kaista ennen tilanteessa olisi, ja jälkeen tilanteessa on merkittynä
- Oikea jalkakäytävä

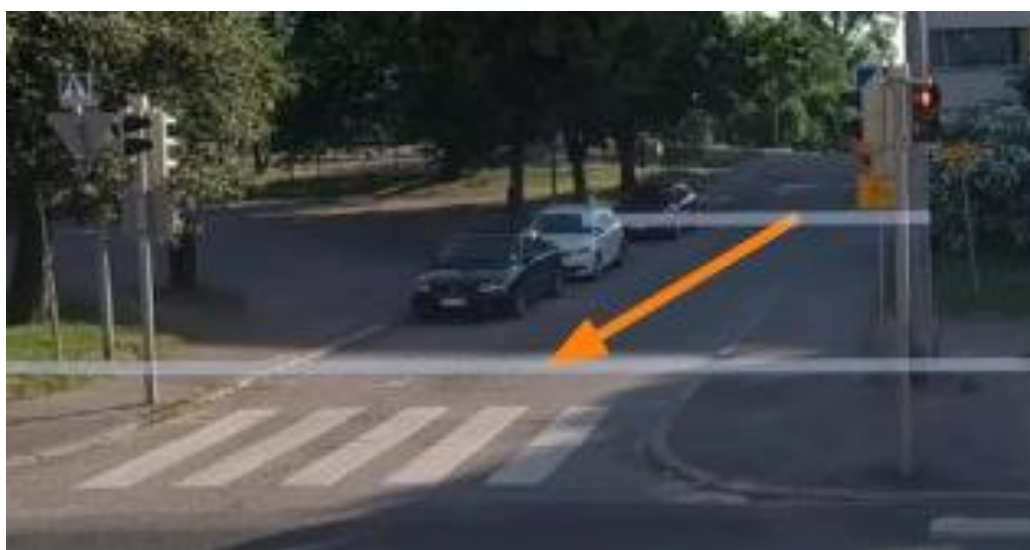
Kuva 13 Keskimääräinen auton ajolinja risteystä lähestyttäessä ennen-tilanteessa Hattulantiellä

Autojen sijaintia mitattiin keskimääräisellä (mean) auton sijainnilla kussakin risteyksessä. Autojen sijoittumista verrattiin ennen- ja jälkeen-tilanteissa.

Aineiston perusteella vaikuttaa siltä, että kaistan merkitseminen saattaa siirtää autoliikennettä etäämmälle kulkusuunnassa ajoradan vasemmasta reunasta. Vallilantiellä tästä oli viitteitä selkeimmin. Siirtymän arvioitiin olevan vähintään noin 20–50 cm. Hattulantiellä siirtymää havaittiin osassa aineistosta, mutta ei koko aineistossa. Inarintiellä ei havaittu kaistan merkitsemisellä olevan merkittävää vaikutusta auton sijaintiin. Missään tapauksessa ei todettu, että kaistan merkitseminen olisi siirtänyt autoliikennettä enemmän kulkusuunnassa vasempaan reunaan ajoradalla.
