HÄMEENKATU KAIKILLE

LOPPURAPORTTI

ESTEETTÖMYYDEN JA TURVALLISUUDEN
KÄYTTÄJÄLÄHTÖINEN KEHITTÄMINEN
TAMPEREEN HÄMEENKADULLA

21.12.2022

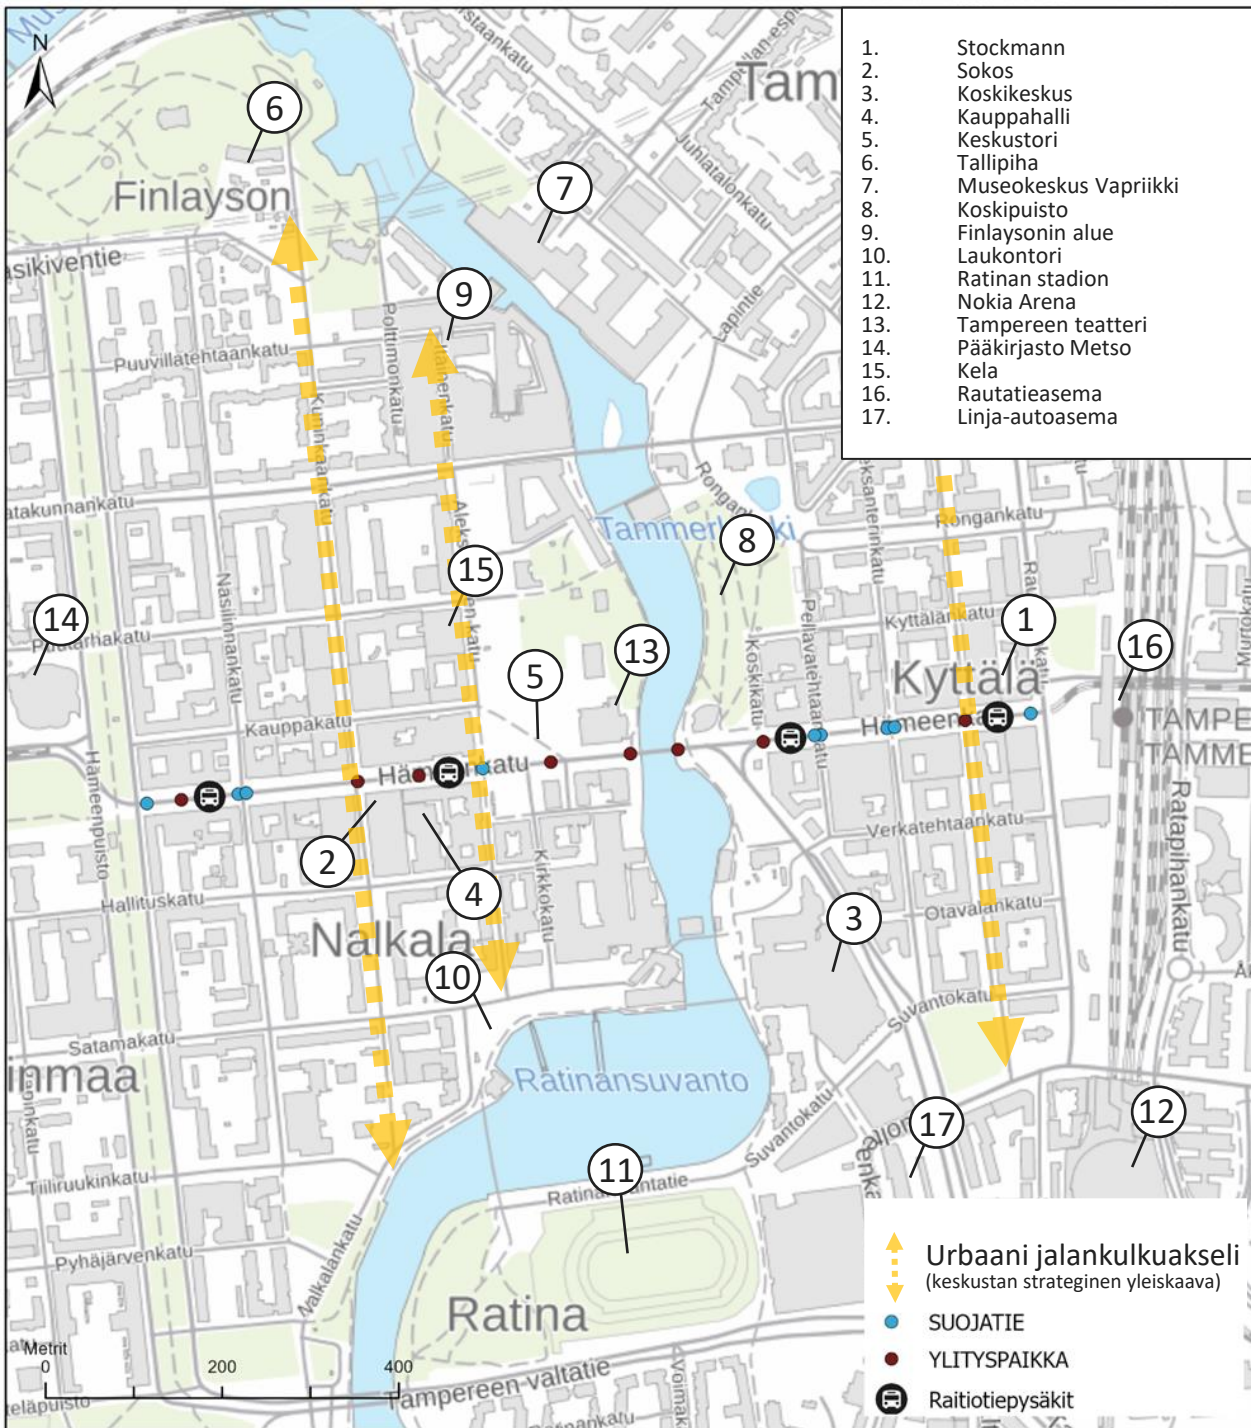
Hämeenkadulta on hyvät jalankulun yhteydet myös läheisille muille palveluille, kuten keskustasta löytyville hyvinvointipalveluille, harrastepaikoille ja erilaisille julkisille palveluille. Keskeisimpien palvelu- ja vierailukohteiden sijoittumista keskustan alueella on kuvattu viereisellä kartalla.

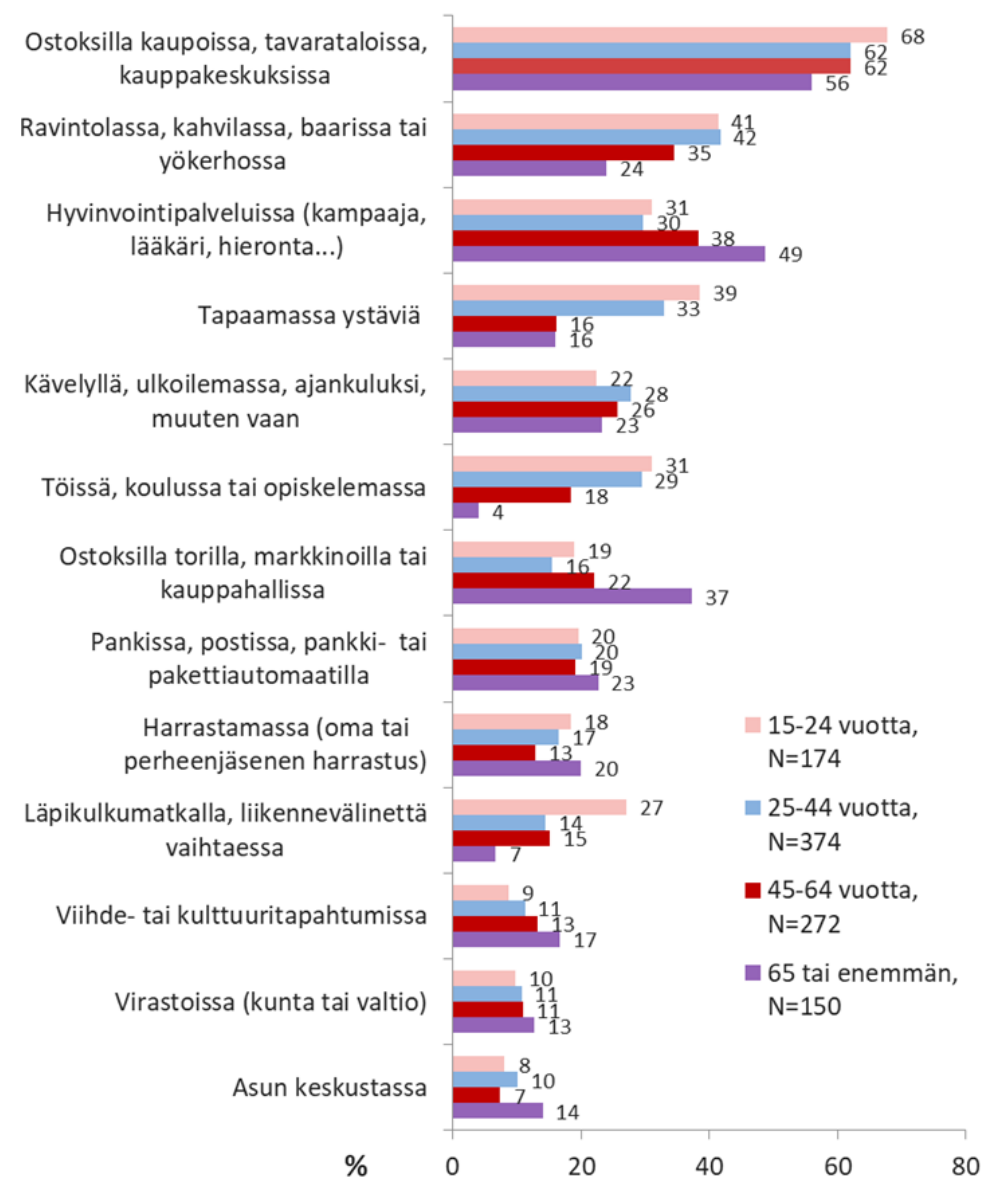
Tampereen keskustassa käynnin syy ikäryhmittäin

Keskustaan suuntautuviissa asiointimatkoissa oli eroja ikäluokkien välillä. Nuoremmat ikäluokat suuntaavat keskustaan vanhempia enemmän ostoksille, ravintoloihin ja tapaamaan ystäviä. **Vanhemmat ikäluokat puolestaan hyödyntävät enemmän keskustan hyvinvointipalveluita, ja eläkeikäiset suuntaavat muita enemmän ostoksille torille, markkinoille tai kauppahalliin.**

Keskustaan saavutaan asioimaan kaikilla kulkutavoilla. **Arkiliikkumiseen verrattuna keskustaan suuntautuviissa asiointimatkoissa hyödynnetään enemmän joukkoliikennettä. Keskusta-alueen sisäisillä matkoilla kävely on yleisin kulkumuoto.** Kulkutavan valinnassa on kuitenkin havaittavissa eroja asiointimatkan tarkoituksesta riippuen. Kävelijöiden osuus painottuu päivittäistavaraostoksilla käynnissä.

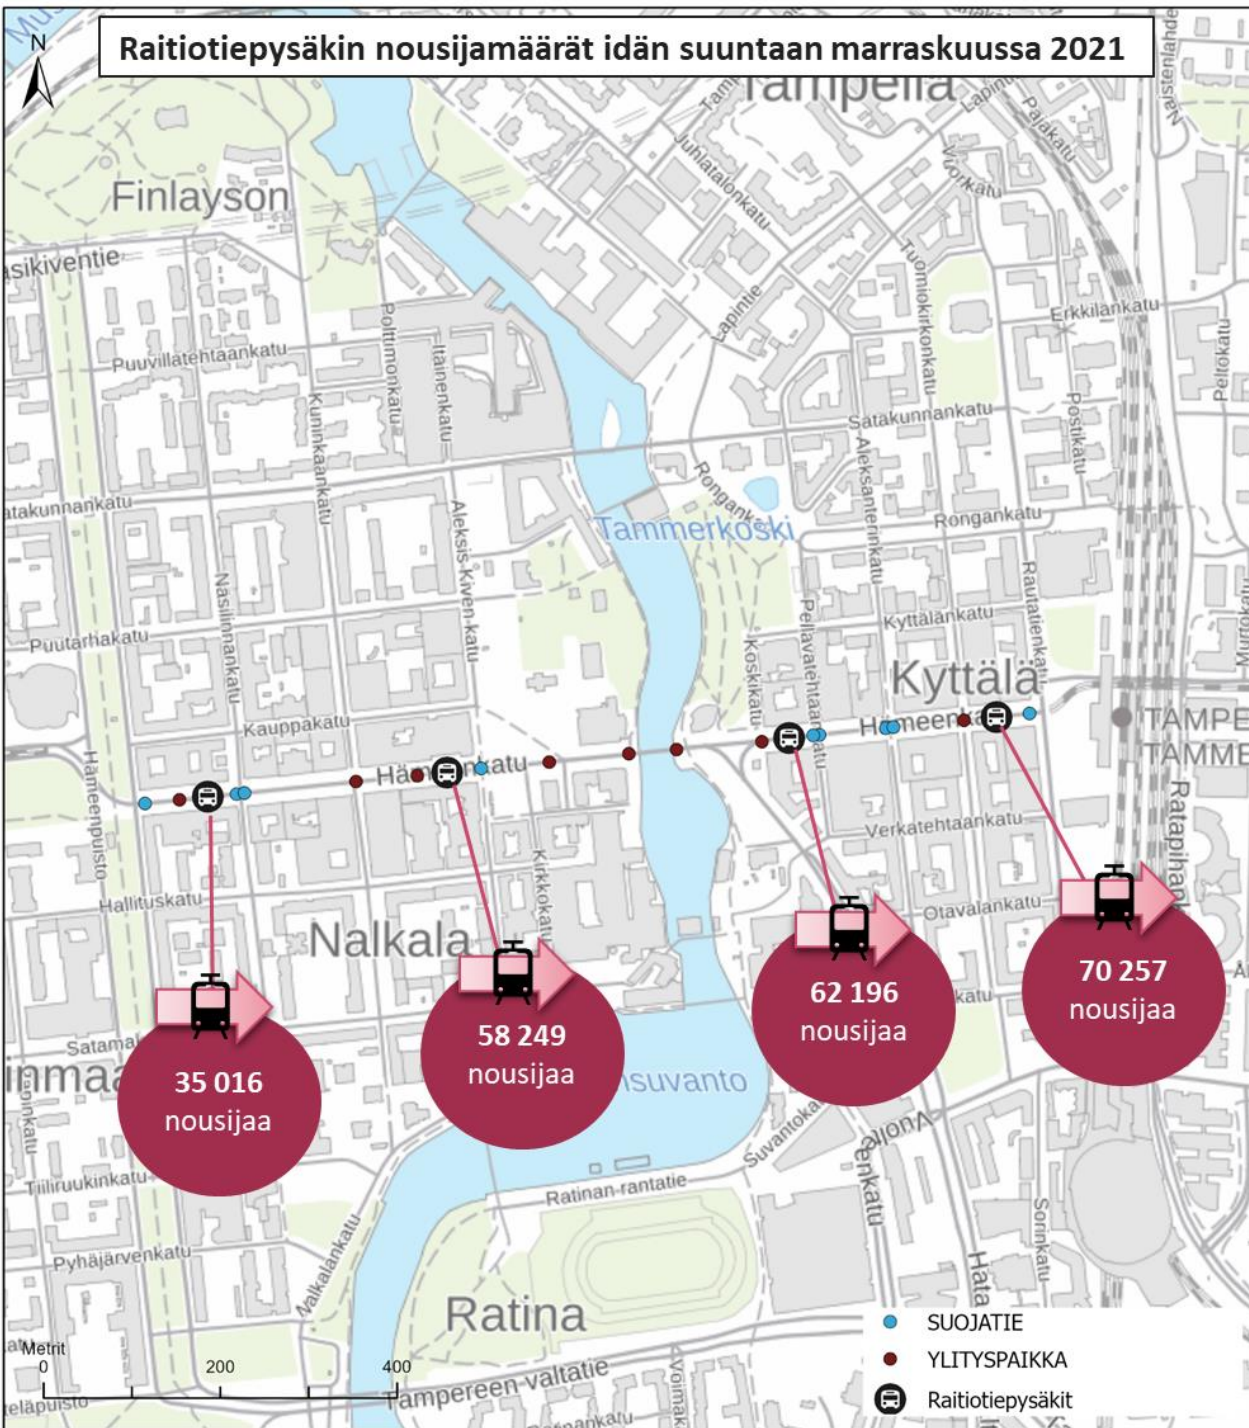
Hämeenkatu on Tampereen keskustan alueella keskeisin joukkoliikenteen reitti. Kadun asema joukkoliikennekatuna on edelleen vahvistunut raitiotiehankkeen myötä. Raitiotielinja aloitti liikennöinnin Tampereella elokuussa 2021, ja se liikennöi tällä hetkellä välillä Pyynikintori–Hervantajärvi sekä Sorin aukio–Kaupin kampus.

Hämeenkadun varrella on yhteensä neljä raitiotiepysäkkiä.

Hämeenkadulla kulkee raitiolinjan lisäksi bussiliikenne. Keskeisimmät julkisen liikenteen vaihtopysäkit Hämeenkadun varrella ovat rautatieaseman, Koskipuiston sekä Keskustorin pysäkit. Kauko- ja paikallisliikenteen solmukohtina ovat rautatieasema kadun itäpäässä sekä linja-autoasema Hämeenkadun eteläpuolella.

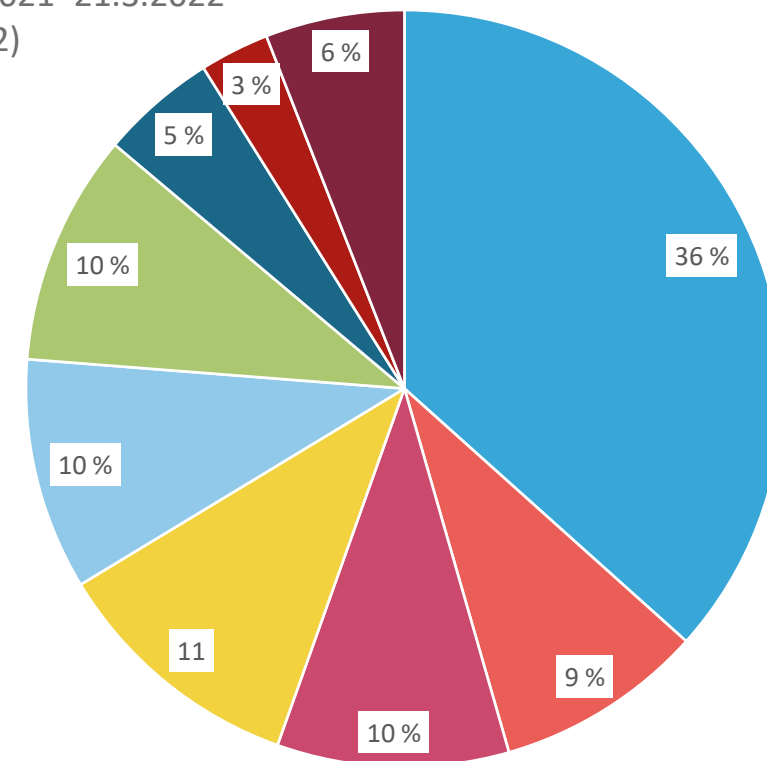
Raitiotien raportoidut läheltä piti -tilanteet 2/2

Läheltä piti -kirjauksista merkittävä osuus (36 %) liittyy taksien vaaralliseen toimintaan.

- Taksi, vaarallinen ohitus sekä väistämisvelvollisuuden noudattamattomuus (36 %)
- Linja-auto, vaarallinen ohitus (9 %)
- Linja-auto, väistämisvelvollisuuden noudattamattomuus (10 %)
- Liikennöinti estynyt, moottoriajoneuvo tiellä (11 %)
- Kunnossapitoon liittyvä ongelma (10 %)
- Jalankulkija, yllättäen ajoradalle (10 %)
- Jalankulkija, liikennevalojen noudattamattomuus (5 %)
- Jalankulkija, muu tilanne (3 %)
- Muu tilanne (6 %)

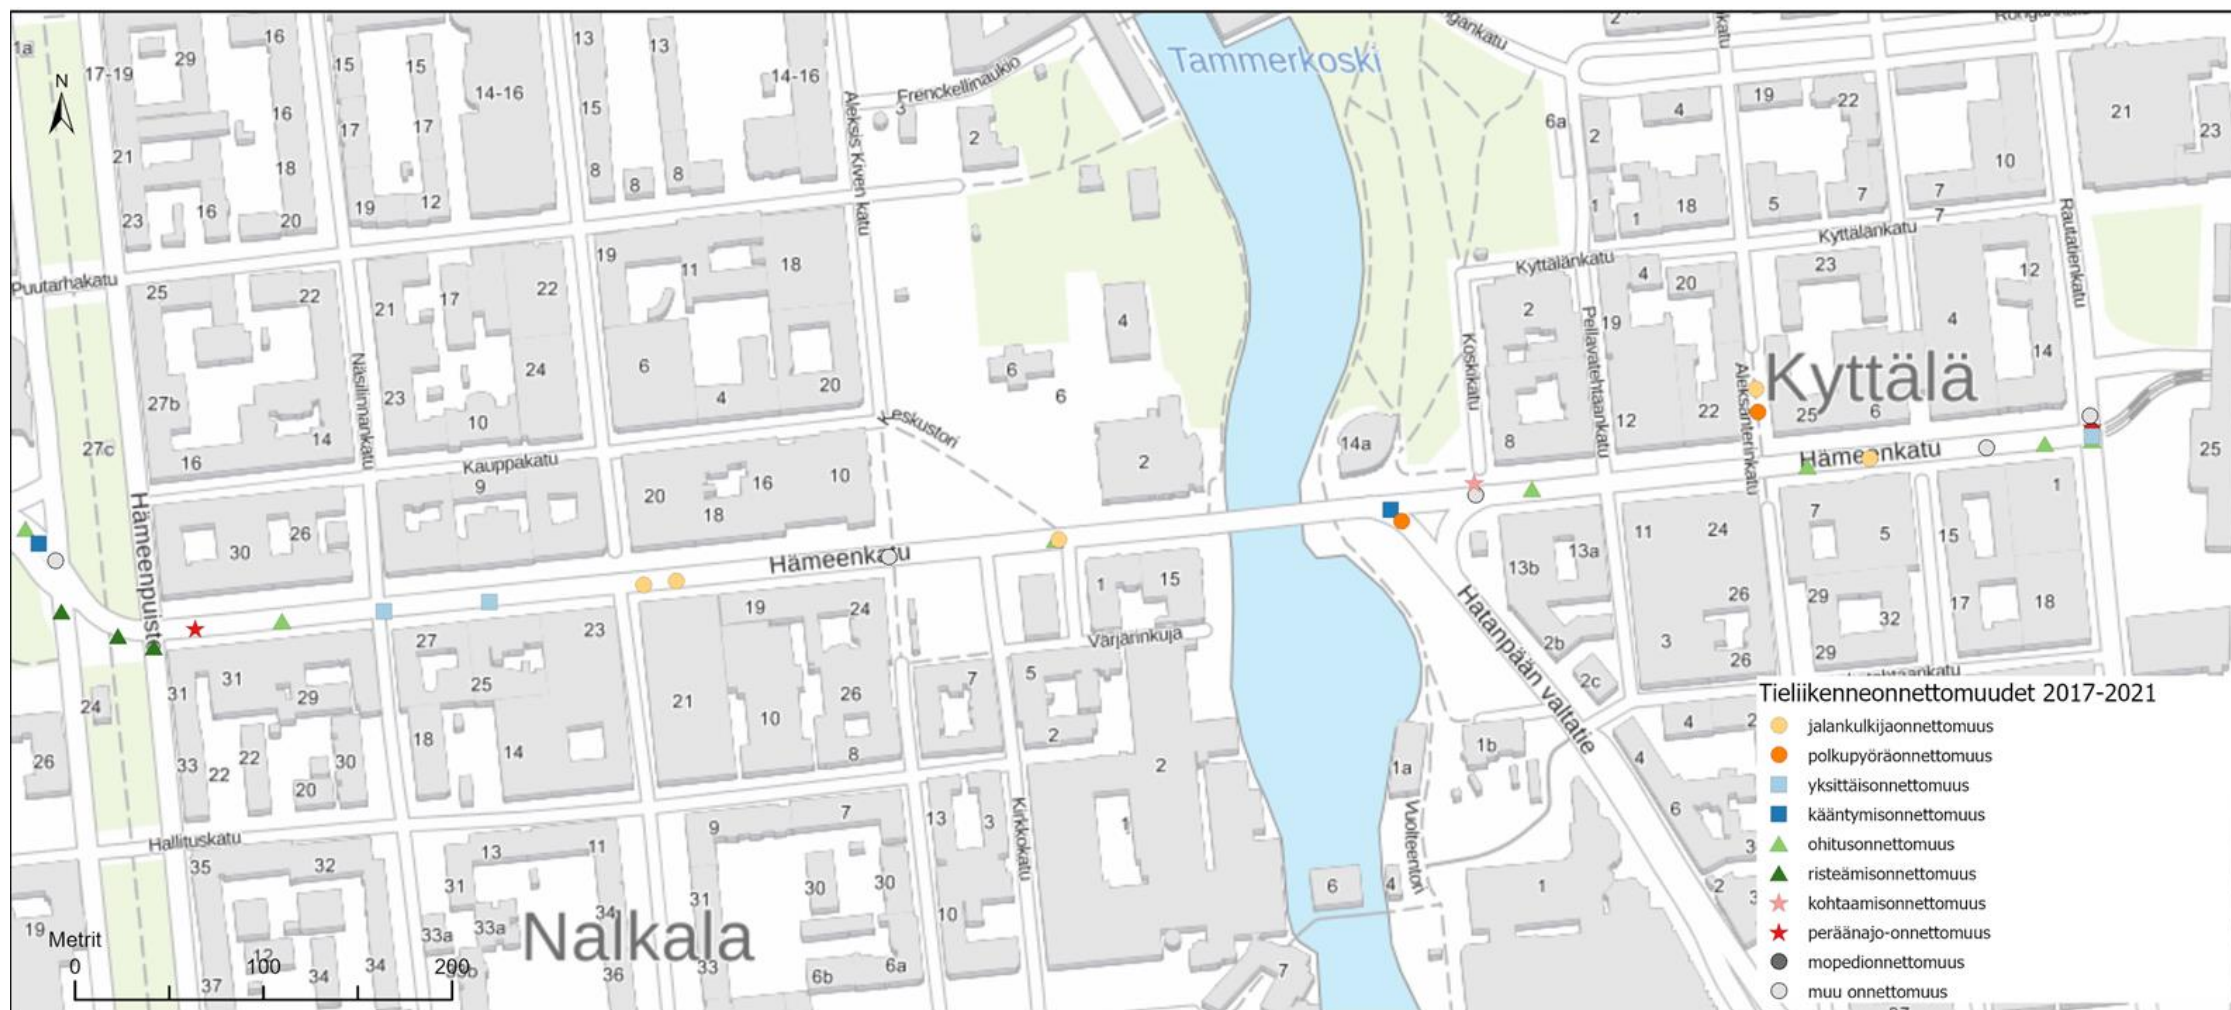
Tieliikenneonnettomuudet Hämeenkadulla 2017–2021

Pääosin poliisin tilastojen puutteellisuudet johtuvat joko siitä, etteivät onnettomuudet tule lainkaan poliisin tietoon (ei soiteta 112) tai siitä että poliisi ei käy onnettomuuspaikalla (tilanteen saattaa hoitaa esim. pelastuslaitos tai rajavartiolaitos). Puuttuvista loukkaantumiseen johtaneista onnettomuuksista valtaosa on lieviä loukkaantumisia, sillä tieliikennelaki velvoittaa ilmoittamaan onnettomuudesta poliisille vain, jos henkilö on loukkaantunut vakavasti.

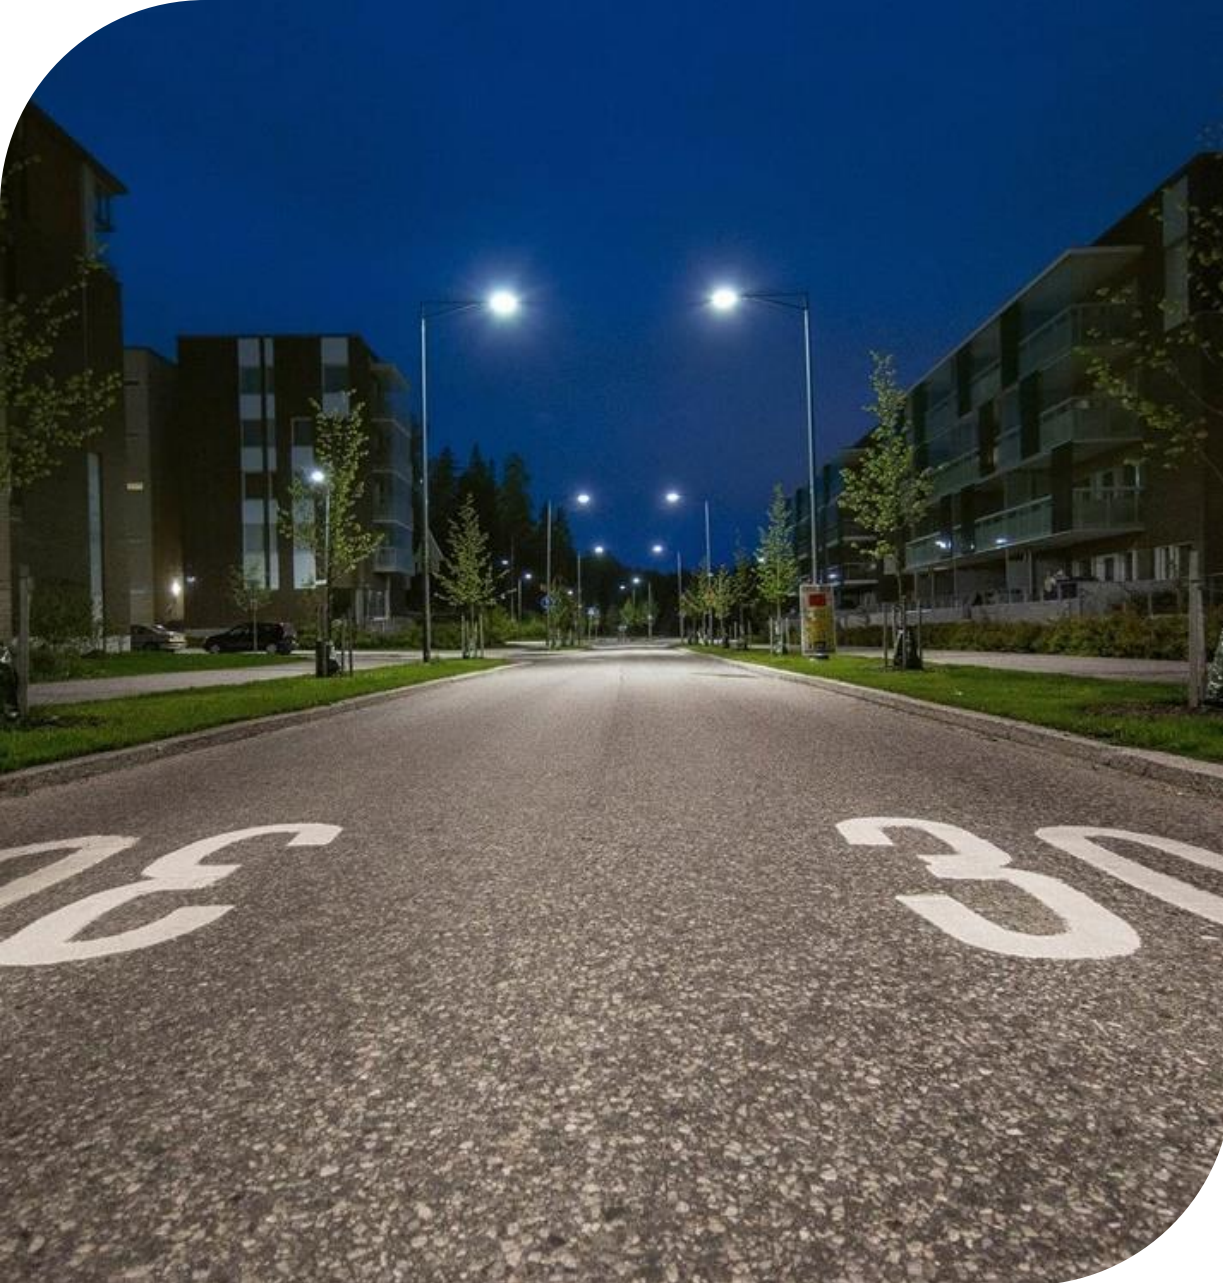
Nopeusrajoitusuudistuksen asukaspalautteet kartalla

Vuoden 2020 nopeusrajoitusuudistuksen yhteydessä on teetetty asukaskysely, jonka tuloksia on hyödynnetty työssä. **Hämeenkadulle kohdistettuja palautteita on nopeusrajoitusuudistuksen yhteydessä tehdyssä asukaskyselyssä saatu noin 20 kappaletta. Palautteissa korostuu tarve kulkumuotojen selkeämmälle erottelulle sekä turvallisemmille kadunylityspaikoille.**

Pyöräteiden liikennettä häiritsevät tekijät, kuten pyörätiellä kulkevat jalankulkijat, on koettu haastavaksi. Pyöräilijöiden ja kävelijöiden matkanteon sujuvuutta heikentävät myös jakeluautojen pysäköiminen jalankulku ja pyöräilyväylille. Lisäksi palautteissa nousee esiin pyöräkaistoilla seisovat jalankulkijat, jotka odottavat joukkoliikenteen vuoroa pysäkin kohdalla. Pyöräilyn sujuvuushaasteiden lisäksi pyöräilijöiden paikka Hämeenkadulla on muutamissa kommentteissa todettu epäselväksi. Näissä palautteissa pyöräliikenteen järjestelyt on koettu sekavaksi ja vastaajat kokevat ettei pyöräilijälle ole osoitettu riittävän selkeästi oikeaa paikkaa.

Palautteissa välittyvät kokemukset moottoriajoneuvoliikenteen korkeista ajonopeuksista. Kadunylityspaikoista Hämeenpuiston varren suojateille on kohdistettu havainto ettei ajoneuvoliikenne pysähdy suojateiden eteen antamaan tietä jalankulkijoille. Tienylityspaikoista Hämeenkadun ylittävä suojatie Tuomiokirkonkadun kohdalla on saanut osakseen muutaman kommentin. Tässä kohtaa koetaan olevan paljon jalankulkuliikennettä, minkä vuoksi koetaan suojatieratkaisun olevan tarpeen.

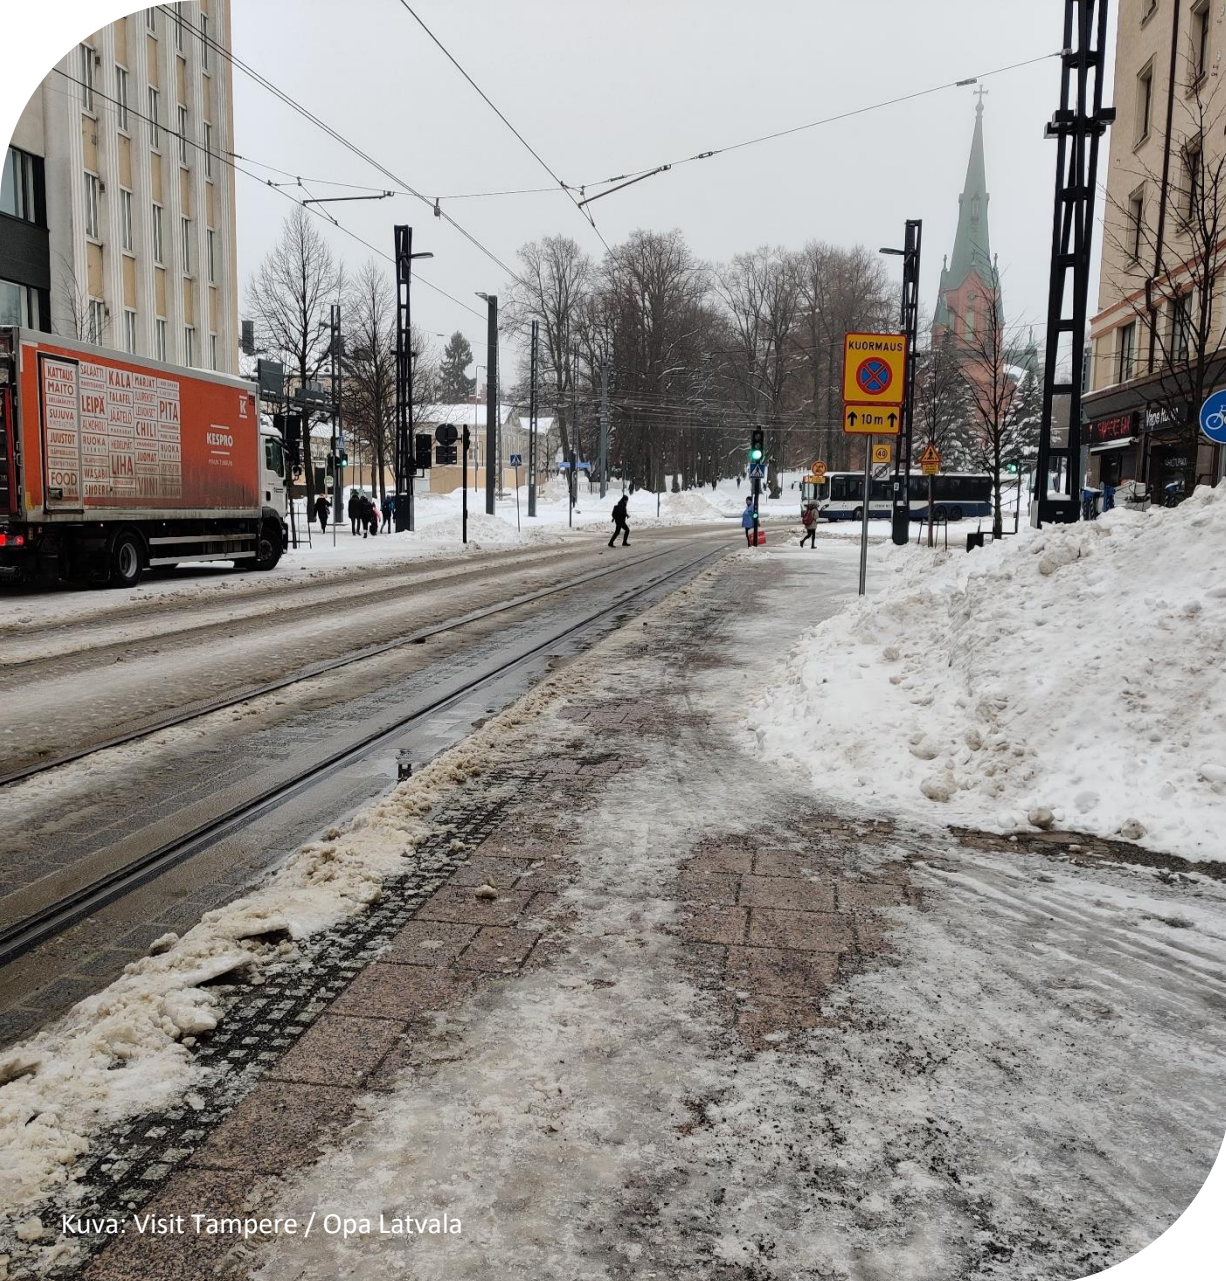
Hämeenkadun kunnossapitopalautteet kartalla

Työssä on tarkasteltu Hämeenkadulle osoitettuja kunnossapitopalautteita aikaväliltä 5.1.2021–18.1.2022. Tarkastelujaksolla Hämeenkadulle on osoitettu 39 kpl karttamerkittyä palautetta. Palautteet painottuvat kauppahallin ja Rautatienkadun väliselle alueelle. Muutama palaute on kohdistettu kadun länsipäähän.

Palautteiden teemat jakautuvat pääsääntöisesti pyöriteiden havaittavuuden, kunnossapidon laadun ja liikenteen ohjauksen välille. Kunnossapitoon liittyviä palautteita on kirjattu vajaa puolet (yhteensä 16 kpl). Suurin osa kirjatusta palautteista liittyvät pyöriteiden talvikunnossapidon heikkoon laatuun. Pääosin palautteet liittyvät puutteelliseen auraukseen. Joukossa on myös palautteita hiekoituksen määrästä. Joukossa on yksi palaute Hatanpään valtatie ylittävstä suojatiestä, jossa kerrotaan suojateiden olevan liukkaita. Pyöriteiden talvikunnossapitoon liittyvät palautteet sijoittuvat Tammerkosen itäpuolelle. Muutama kunnossapitoaiheinen palaute kertoo puutteellisesta siisteydestä: pyörätien laatua heikentävänä tekijänä mainitaan pyörätiellä olevat lasinsirut.

Toinen selkeä palautteista välittyvä teema on pyöräteiden heikko erottuminen. Tähän liittyviä palautteita on merkitty 13 kpl. Kommentit jakautuvat Kuninkaankadun ja Tuomiokirkonkadun välille. Palautteissa korostuu pyörätien erottumattomuus materiaalieroin sekä liikennemerkein. Palautteet jakautuvat näiden kahden teeman välille melko tasaisesti. Palautteiden mukaan liikenteenohjauksessa ja siten pyöräteiden havaittavuudessa on puutteita. Joitakin pyörätien merkkejä puuttuu esimerkiksi toisesta suunnasta kuljettaessa. Pyöräteiden korostamista materiaalieroin on useassa kommentissa toivottu. Pyörätien liikenteenohjauksen puutteet vaikuttavat siihen että pyöräilyväyliä ajetaan väärään suuntaan ja pyöräväylällä kulkee jalankulkijoita. Pyörätiellä olevien kävelijöiden lisäksi palautteissa on mainittu pysäkeillä odottavat jalankulkijat sekä pyörätielle pysäköidyt jakeluautot. Palautetta on kirjattu myös pysäkkien vaikutuksesta näkemäesteenä.

Kirjatuissa palautteissa yhtenä yhtenäisenä teemana korostuvat liikenteenohjaukseen liittyvät palautteet. Palautteita on kirjattu liikennemerkkien näkyvyydestä, kunnosta ja tarpeellisuudesta (osa rakentamisen aikaisia). Kommenteissa ei ole selkeitä kasaumia havaittavissa, vaan ne jakautuvat eri puolille Hämeenkatua.
